## 第 15 章 6600V 岸電絕緣測試及接地案例

### 一. 岸電系統絕緣測試方式

## 二. 發現 AMP Cable 一相接地

### 三. 檢查接地原因及檢修

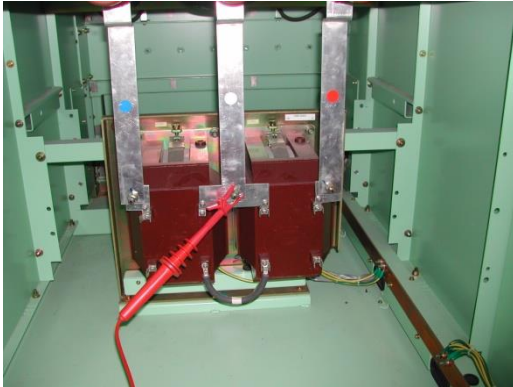
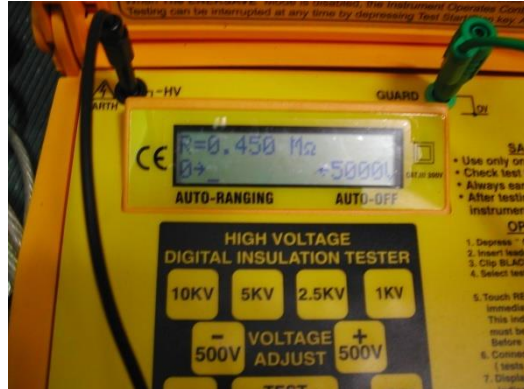
- (1) 在做 AMP Cable Reel 的 Insulation resistance test 時, 當測量 HSCP (High Voltage Shore Connection Panel) 發現其中一相嚴重接地, 只有  $0.450\text{ M}\Omega$ , 請看下圖:

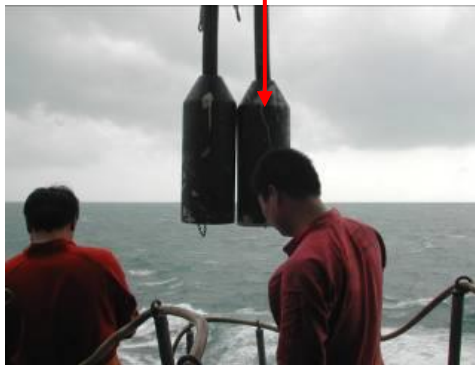
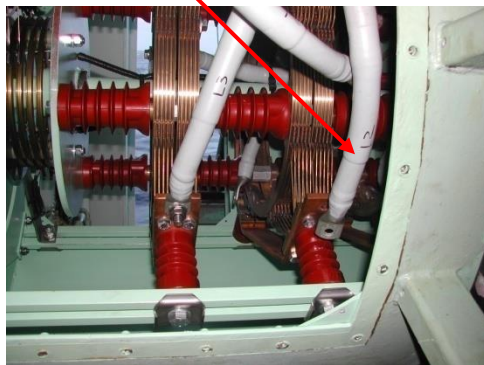
- (2) 進行各部位之檢查, 同時用 Cargo Light 對 Collector of AMP 烘烤, 最後發現接地(Ground)的位置在 Collector 的 L2 Carbon brush tip rub to Shore Male Plug(blue)這一段捲在 Cable Drum 上約 37 M 長的 Cable 內, 也就是左圖 Male Plug(blue)到右圖被拆開的 L2 這段線路接地。

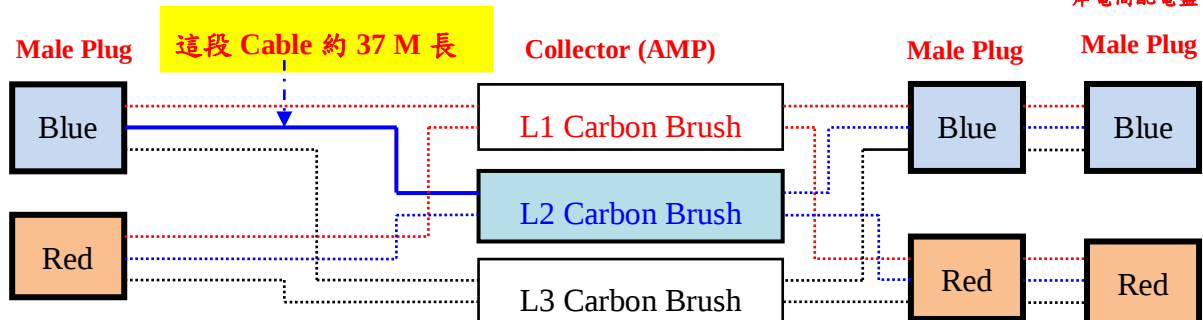
岸電間配電盤

- (3) 也就是下圖這段 Cable(藍色實線這一段)接地, 將 Male Plug 打開檢查, 完全看不出有任何問題, 在 Collector 內檢查也完全看不出有任何問題, 但只要把 L2 Carbon brush 這條通往 Male Plug 的線拆除, Collector 內絕緣就全部良好, 因此可能需要將全部 Cable 放出檢查, 我看這種 Cable 絕緣都做的非常好, 幾乎根本不太可能發生破皮之問題, 就算這條線破, 其他線也都被橡皮包的非常好, 實在想不出還有什麼情況能造成接地現象?

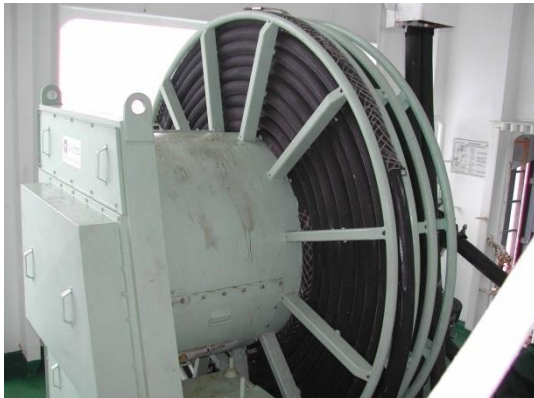
**Cable Drum 這捲 Cable 內接地**

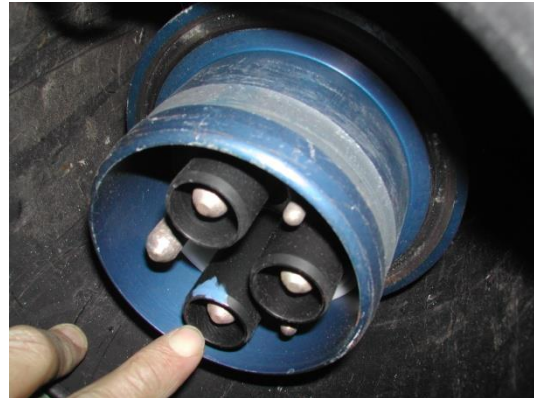
**手指的這條線接地**

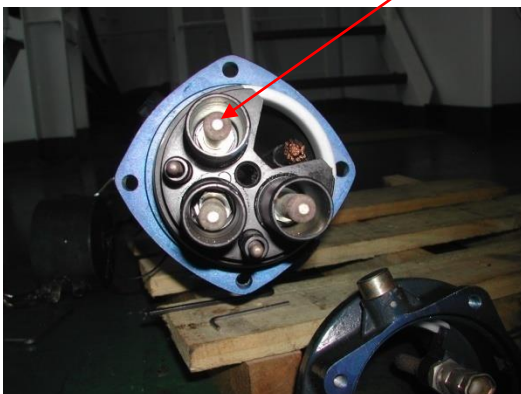
**Male Plug 有 6 條線 (發現接地的線)**

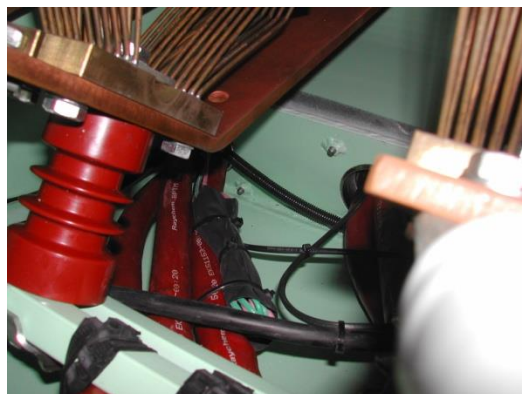
**Collector 內部情況均良好**

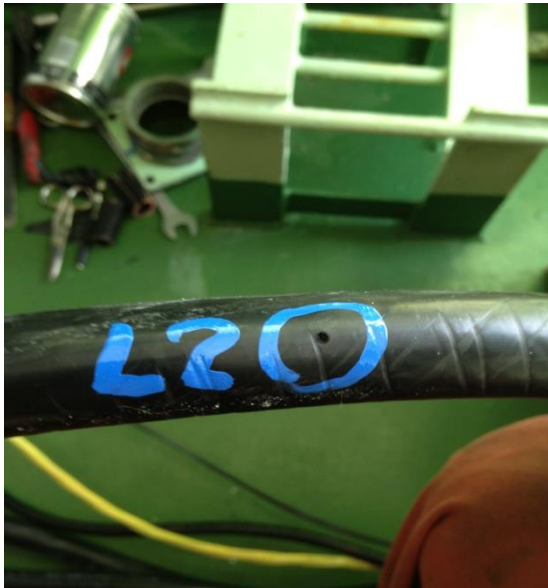
(2) CAVOTEC 技師找了一位有切接 Cable 專長之技師上船, 開始將連接 Collector 這側的 Cable 先切約 1 米, 然後做 Mega Test, 當用 500V 的測試電壓, 看不出來哪裡有問題? 當使用 5000V 測試電壓時, 就發現 Cable 上有一個小洞噴出火花, 這個小洞不知是如何造成的? 一開始我們懷疑是不是在除鏽時, 被 Air Hammer 的鋼針打穿(因上航次 11/08 絕緣測試時情況良好, 11/09 除鏽油漆, 一直到 1/4 再做絕緣測試時才發現接地)但鋼針頭是平的, 又有點不太可能打進去, 所以目前也不知道這個洞是如何形成的?

破小洞之位置

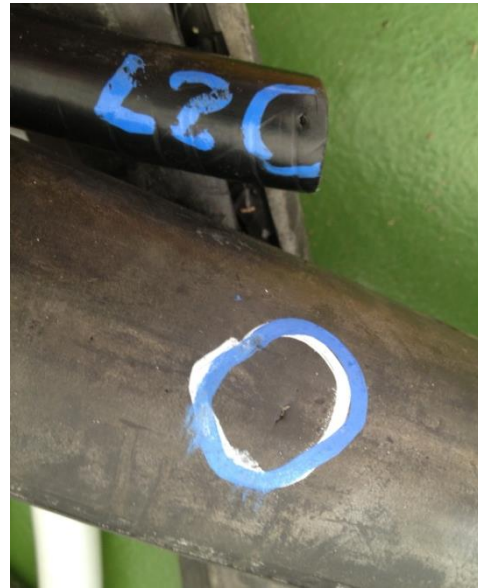
外包橡皮一直貫穿到內部 L2 這條 Cable

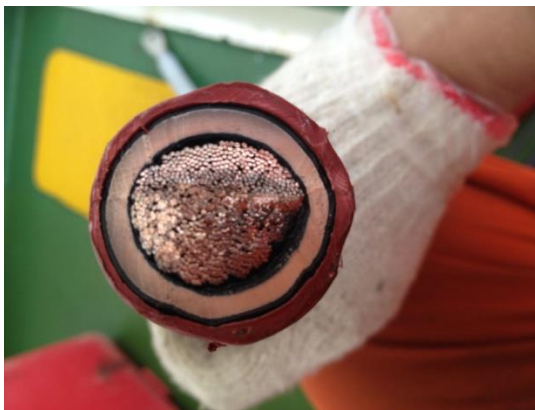
L2 這條線,內包 4 層橡皮還被貫穿

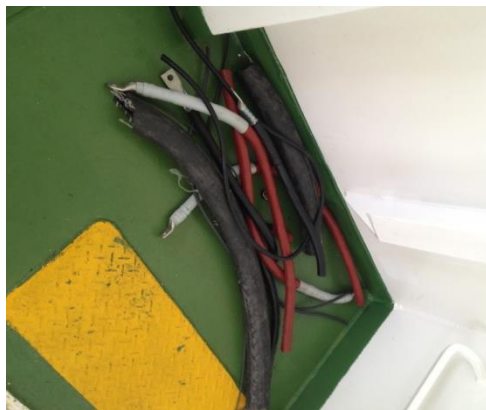
切下之電纜線,每根約 2 米長

(3) Male Plug(Blue)這條 Cable 內部的所有電纜線,每根約切掉 2 米長(因此造成比 Male Plug(Red)短約 2 米,看起來有點怪異,未來每次 POLA 的工作人員,在連接 Plug 時,會增加一些困擾),連接光纖線時,CAVOTEC 又派來 2 位技術人員,做連接及信號調整(都是專門技術,船上也沒有那些儀器)。

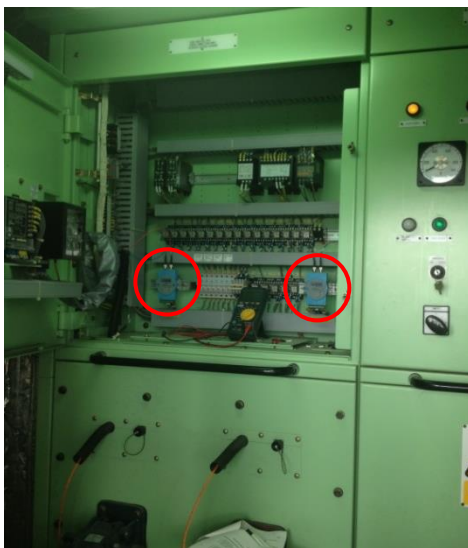
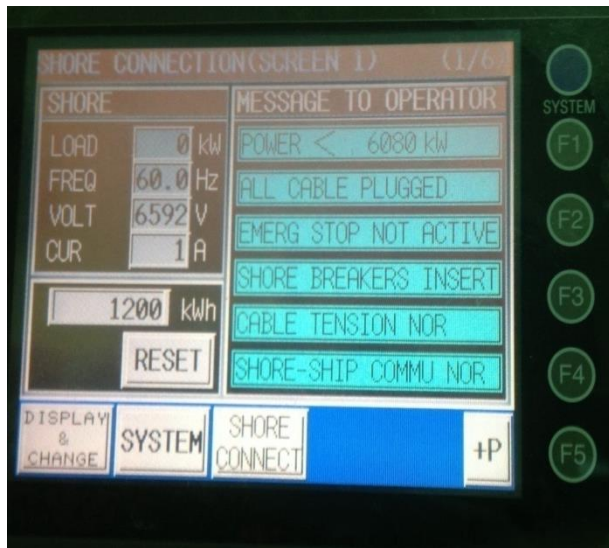
- (4) 完工後,將 Cable 全部收回至 Cable Drum 後,接著進行船上的各項檢查及測試,POLA 岸上人員(來了約十個人)配合安裝岸上之 Plug,再進行各項測試及調整後,一直做到 24:00 才收工,準備明日正式連接岸電。
- (5) 隔天早上 TERASAKI 與 POLA 開始調整光纖的傳送信號,一小時後,正式將岸電送至船上,第一次接上後,發現機艙控制台上之 GAC-21 顯示岸電電壓非常不穩定(但 Gauge 表上很穩定),有時會跑至 7-8000V,接著就出現電壓過高 Trip,檢查後發現實際電壓是穩定的,主要原因是 HSCP 盤上之光纖信號被對講機之音波干擾,在測試時他們把 HSCP 控制箱的門打開,以便觀察及調整,結果發現一使用對講機,光纖傳送的信號就不穩定(因日本人說他們這次帶來的對講機音波非常的強),後來將控制箱的門關上,再走到門外使用對講機就不會被干擾了,接著做各項手動,自動等測試,30 分鐘後,正式使用岸電,測試小時後,由船員自行換回使用船電,恢復正常。

這兩個光纖盒,會被對講機影響

GAC-21 之電壓,會被無線電波干擾,使用岸電 1200 kwh

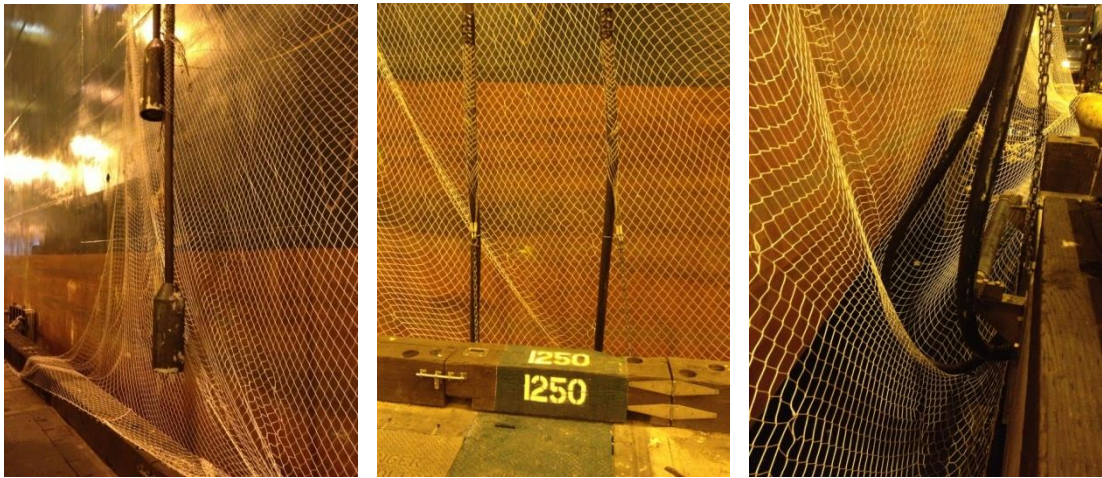
- (5) Cable 被剪短後,一長一短無法放進岸上的 Cable Guard 內(但據他們說這個 Cable Guard 本來也就設計的不理想,他們也準備拆掉,不再使用),不過我仍然建議最好能在下次抵達 Lax 時,能夠再安排 CAVOTEC 之技術人員,把另一條紅色的 Cable 也剪短 2 米,兩條一樣長,如此方是一勞永逸之方法,

因這 Cable 內還包括了光纖線路,因此剪短後可能需要再做一次調整.以下是放至岸上之情況.

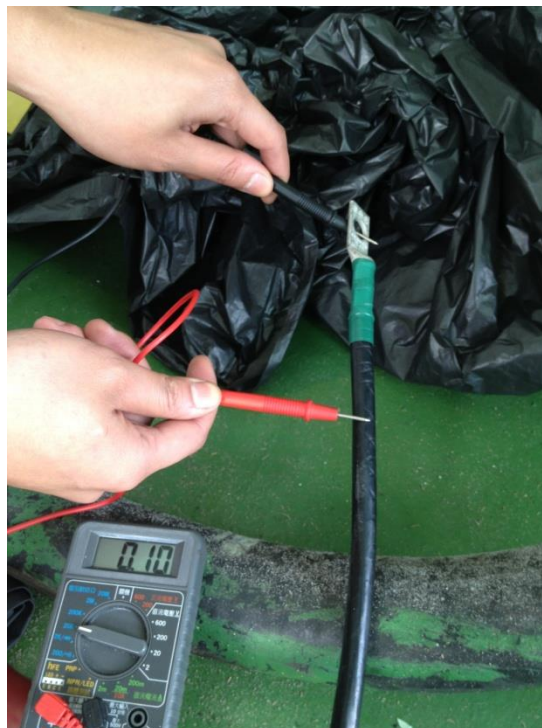
- (6) 這次的檢查,也讓我們學到一個很特別的知識,在剝開 Cable 時,我們量測接地線,發現接頭與電線外包之膠布居然是通電的,接地線外包之膠布,居然一點也不絕緣,可能是一種很特殊之材質,所以三條火線,只要破裂,就算最外層的橡皮沒有破裂,也會馬上接地,原本我們以前的觀念,就算火線破裂,接地線也用膠布包住,應該還不會接地,我問 CAVOTEC 的技師,為何接地線的膠布不能絕緣?他說接地線本來就是當火線破裂時,就要馬上接地,這樣才會安全,如接地線外包之膠布能絕緣,等到最外面的橡皮再破裂時才接地,這麼高壓的電,很可能就會引起爆炸,以下的相片是我們用電表量測接地線與其外包膠布,顯示出完全沒有絕緣,是通電的,由此觀念得知,當 Cable 內火線破裂時,最外層的橡皮雖然沒破裂,同樣會出現接地.
