## 第 18 章 鍋爐爆炸原因及維修方式(陽明結型船)

鍋爐型式: **MISSION OS**

機體製造商: **ALFA LAVAL**

燃燒器製造商: **SUNFLAME**

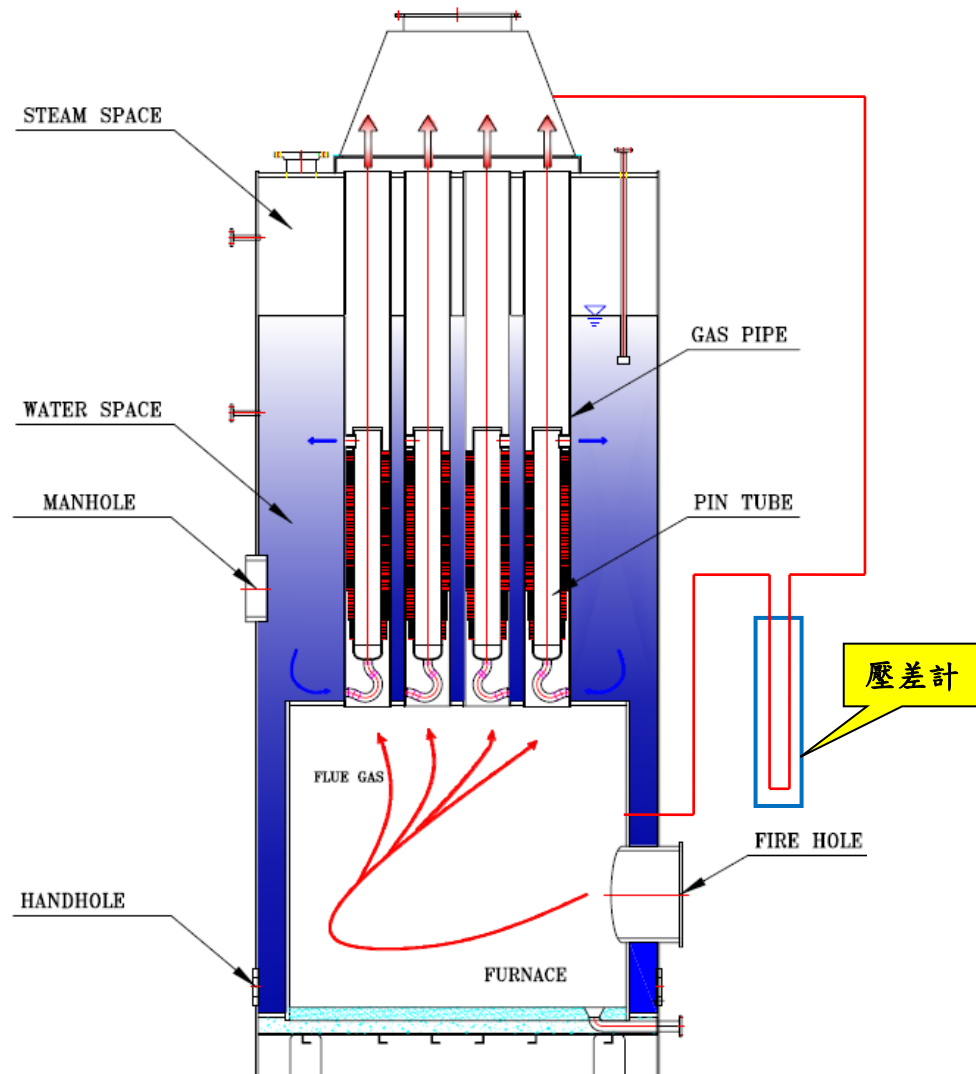
首先請參考以下這張鍋爐構造圖,就能很容易的了解整個鍋爐的構造

由以上這張圖可以看出,所有的排煙要排出去,必需通過長滿鰭片的14組Pin Tube,這些Pin tube的鰭片十分密集,非常容易堵塞.機體製造商Alfa Laval,居然沒有裝設排煙進出口壓差計(U- tube manometer),讓操作的船員來判斷Pin tube是否堵塞?真的是難辭其咎,一大敗筆. (圖上的壓差計是我自行畫上去的),事後也是我們自行加裝了一個壓差計,才查出真正的爆炸原因。

這型的鍋爐沒有裝設吹灰器,由圖上來看,就算有吹灰器,也無法吹除Pin tube上的煙灰,煙灰的處理方式,就是水洗,除了每月水洗一次,還要注意壓差計的數據,當鍋爐全負荷(CV+100%)燃燒時,如排煙進出口差壓達100 mmaq或排煙達400℃時,就必需水洗,該輪的問題,就是因為久未水洗,煙垢黏附在Pin tube上之後,無論再如何水洗,也洗不下來。

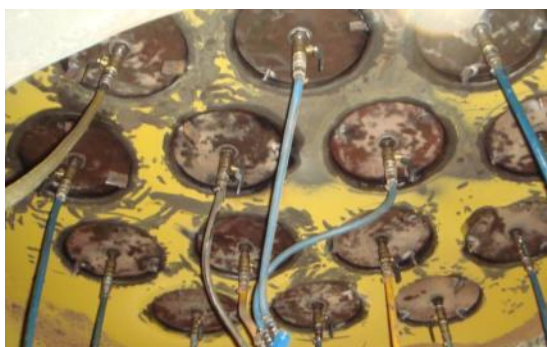
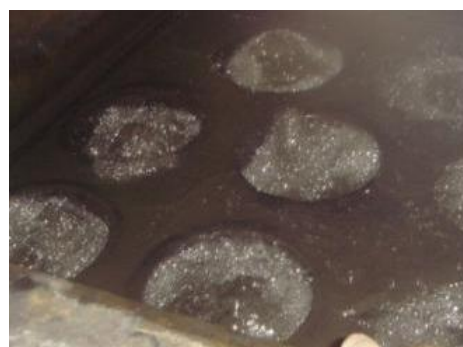
每個塞子點焊三處給予固定,接上空氣管

頂部可見空氣擾動之情況

- (1) 首先他們進入爐膛,使用 3mm 厚的扁鐵,用剷的方式清除 Pin tube 底部鱗片上的煙垢,剷出了約 15 kgs 左右的煙垢。
- (2) 在 Pin tube 底部塞上他們自行製作的 14 個塞子(兩塊直徑 254 mm 的鐵板,給予鎖在一起,中間裝上一個 Cock,兩塊鐵板之間加入一條直徑約 20 mm 厚的 O Ring,成為一個塞子),所有的塞子裝入 Pin tube 底部後,焊上三個鐵片給予固定,然後由頂部加水,將所有 Pin tube 淹滿水後,再進入爐膛,接上所有空氣管接頭及打開空氣,確認沒有任何漏水之後,加入 4 包(合計 100 kgs)的蘇打粉(Soda Ash Light),採用空氣擾動清潔劑之方式,浸泡了 16 小時。

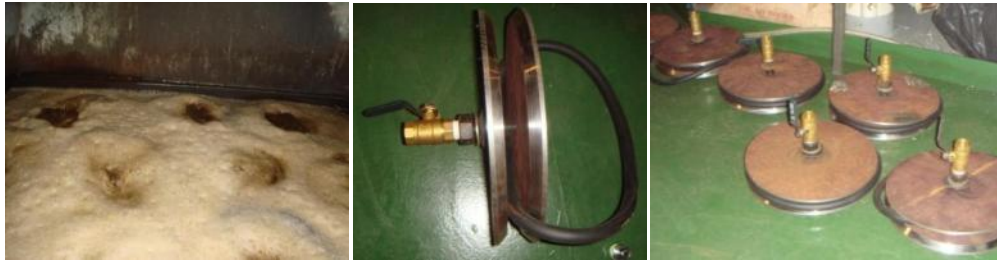
清洗期間, 空氣擾動情況      塞子中間加條 O Ring      每個塞子加上空氣接頭

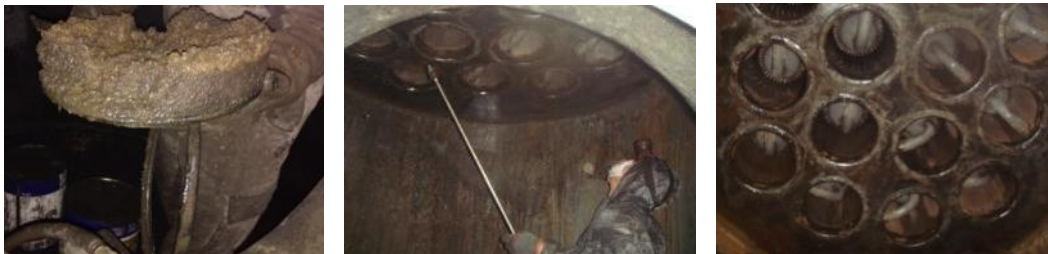
塞子上溶解的煙垢      用高壓水槍由底部沖洗      Pin tube 沖洗後之情況

- (3) 清洗完畢後, 使用他們帶來的氣動式抽水機, 由頂部將污水由每隻 Pin tube 抽出(不可直接從 Pin tube 的底部放水, 大量的污水可能會噴至工作人員), 抽完後, 再進入爐膛內, 拆除空氣管及塞子(塞子上仍積滿了被溶解的煙垢), 然後用高壓沖水機, 進行清洗的工作(先由頂部沖洗, 然後再沖洗底部)。

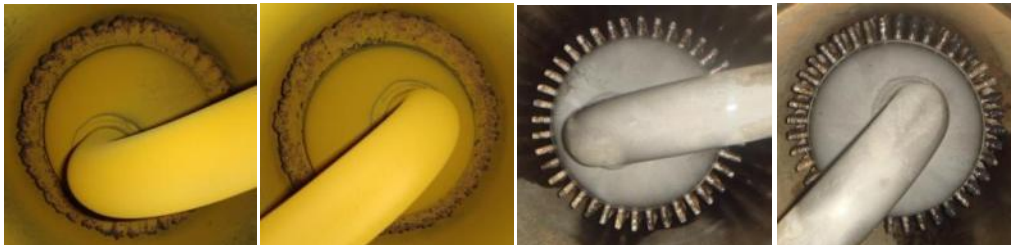
據說是風油比不對,點火非常困難,都用關小油門來調整油量,找了好幾次Maker(Sunflame技師)調整,調好後都正常,用不了多久,又開始冒煙,追查了一段時間後,判斷就是Pin tube堵塞,用自拍神器,伸進爐膛拍Pin tube之情況,發現真的是嚴重堵塞,自行加裝壓差計後,出來的數字,嚇我一大跳,各種負荷的壓差如下:  
(1) 30% 負荷=240 mmAQ; (2) 40% 負荷=270 mmAQ; (3) 50% 負荷=300 mmAQ;  
(4) 60% 負荷=330 mmAQ; (5) 70% 負荷=350 mmAQ 也僅能測試到 70% 負荷,再試下去,就冒大黑煙,鍋爐 Trip。

清洗前, Pin tube 堵塞的情況

清洗後, Pin tube 非常通暢

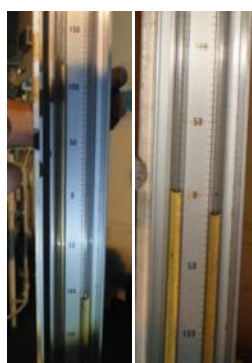
- (4) 清洗完畢後, 鍋爐開始點火, 發現火始終點不起來, 煙囪不斷的冒出大量的白煙, 很明顯的看出, 火是被風給吹滅的. 之前 Maker 所設定的風油比, 已不符合目前煙道順暢之情況, 於是我們決定採用新船時期的原始設定值, 再重新點火, 恢復方式: 打開鍋爐控制箱, 將 A105/5A 電源開關(NFB), 關閉後再打開, 即可回復到原始設定值, 重新點火, 恢復正常, 連點火都不會冒煙, 令人滿意.
- (5) 由這次的情況來判斷, 本輪鍋爐發生爆炸, 當時真正原因應該就是煙道內的 Pin tube 堵塞, 導致排煙無法順利排出, 煙囪不斷的冒煙. 當發現鍋爐開始冒煙, 有需要更改控制面板之設定值時, 就表示 Pin tube 已開始髒了, 首先要考慮的是水洗 Pin tube, 而不是請 Sunflame 技師上船修改設定值, **Sunflame 只負責燃燒部分; Pin tube 是屬於 ALFA**, 所以 Sunflame 只管燃燒不冒煙即可, 他們並未去考慮 Pin tube 之清潔度.
- (6) 測試各種負荷, 發現清洗後, 煙道順暢, 進出口壓差情況好的令人訝異, 目前壓差請看下圖: (左圖: 清洗前壓差; 右圖: 清洗後壓差) Up-take 溫度約 270°C.

30%:240→15

50%:300→35

80%:360→50

100%:70

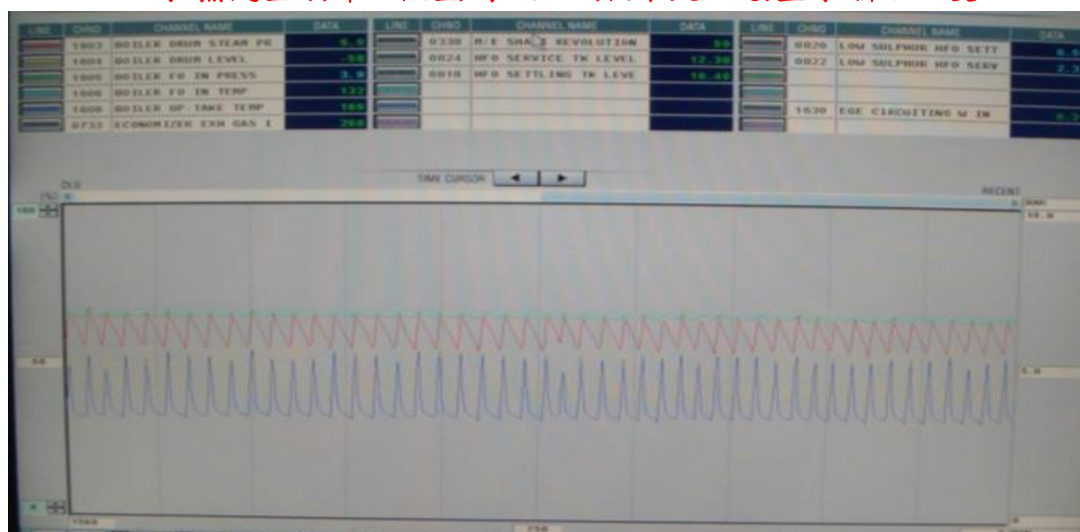
鍋爐 Pin tube 清洗後,燃燒情況良好,經六個多月的觀察,點火成功率達100%(Pilot burner 污穢情況除外),不論 Purge 或剛開始點火,都不會冒煙,情況好的令人訝異.

紅線-蒸汽壓力,降至低壓,開始點火,從未失敗過;藍線-排煙溫度
