## 第 21 章 節熱器盤管破裂及堵管

Maker: ALFA LAVAL

Type: MISSION XW

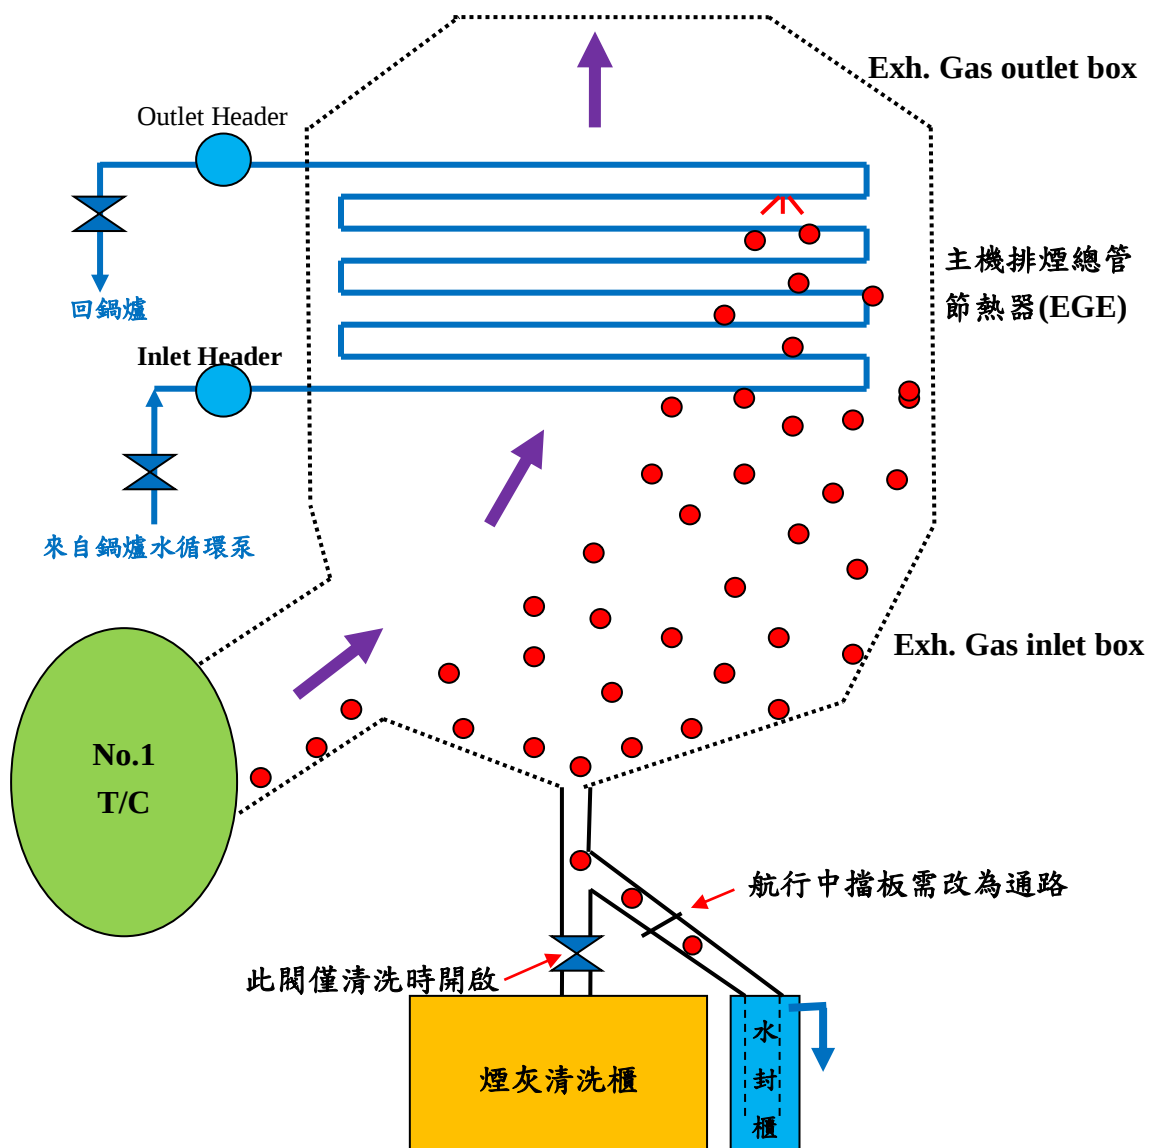
2016/10/05 ORF 開航後,發現鍋爐不斷的自動點火,同時發現耗水量大增,剛開航主機低速運轉時,就發現 No.1 T/C Outlet casing 法蘭接縫處有水滲出及煙灰清洗櫃旁的水封櫃有水溢出,判斷可能是節熱器(Exhaust Gas Economizer)的盤管破裂漏水,因附近海面有颶風,原本認為漏水量不大(煙囪未見水蒸氣)準備開出 ECA 及避過颶風後,再選個風平浪靜處,停車檢修(以上說明,請參考下圖)

水封櫃除了可預防燃氣倒灌外,亦可維持 Exh. Gas inlet box 底部 Drain pipe 暢通,水封櫃入口管如堵塞,當節熱氣漏水時,所有的水將全部流入 T/C 內。

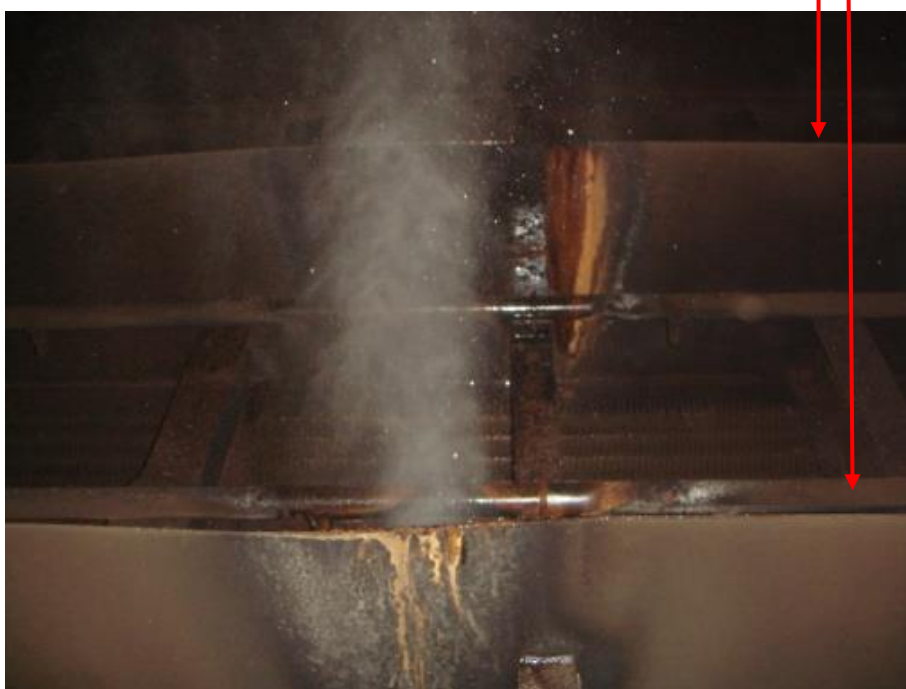
2016/10/07 4/E 凌晨發現整個蒸餾水櫃的水,消失的無影無蹤(18 小時消耗 104 噸的淡水,非常驚人),05:00 停車打開節熱器人孔蓋檢查,發現大量的水及蒸氣由第 16 組盤管下面第 2 根 Fin tube 噴出。後面會提到的三區段隔牆

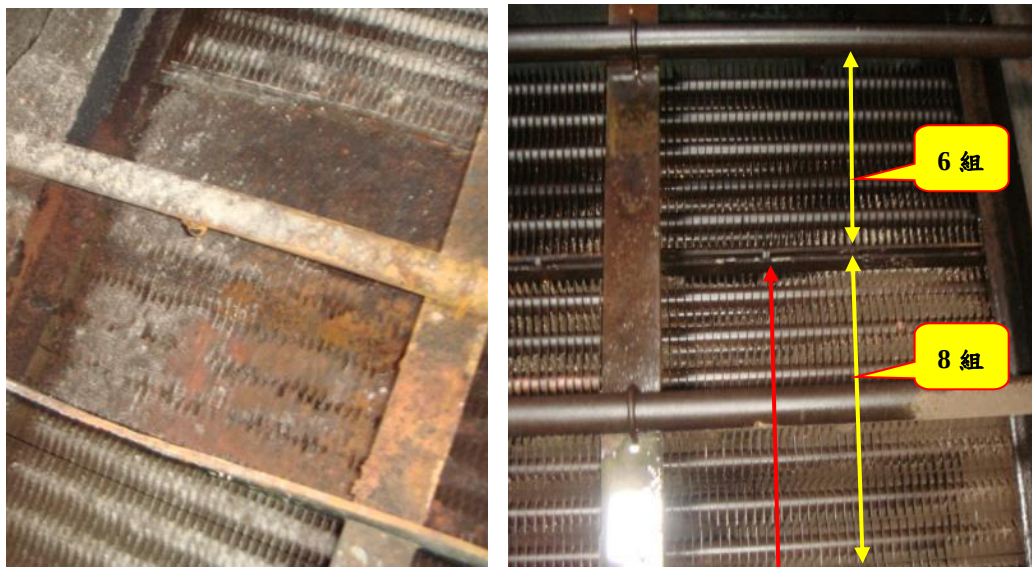
- (1) 停止鍋爐水循環泵及切斷電源,關閉節熱器進出口閥,用淡水沖洗節熱器盤管(否則不易看出破裂的正確位置),進入煙道檢查(內外人員攜帶對講機連絡),測試後,確認是第 16 組盤管漏水(由上往下算第 2 根 Fin tube 破裂).

未清洗時,不易看出破裂位置      清洗後,可以很清楚的看出盤管排列位置

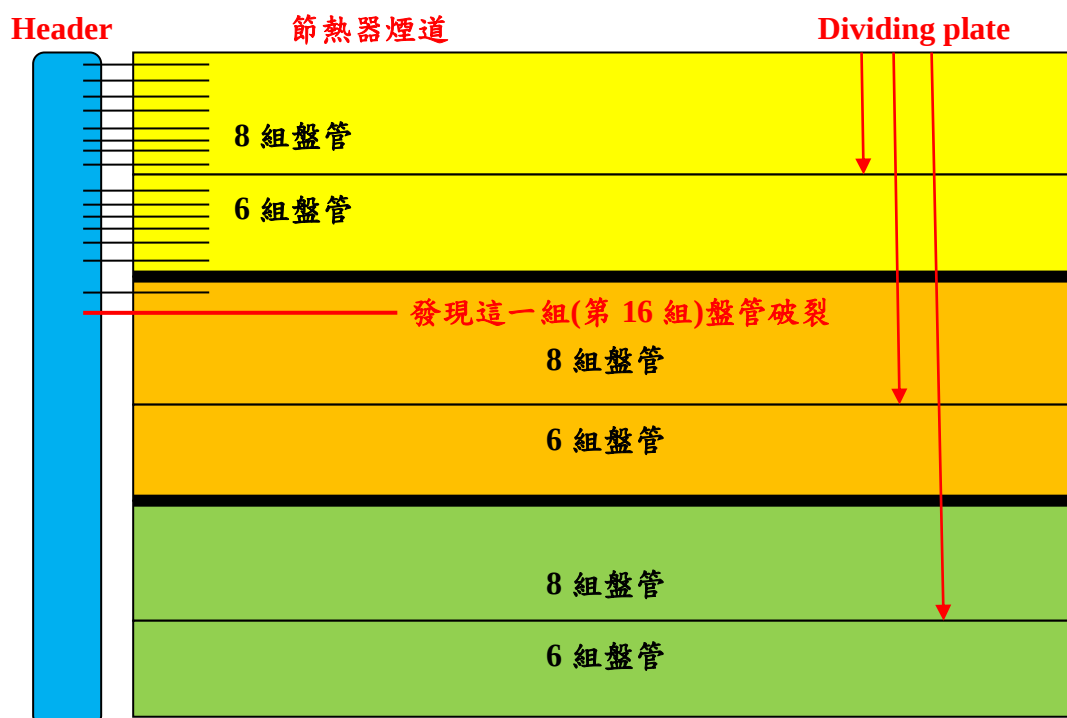
Dividing Plate

- (2) 煙道內部盤管配置如下(俯視圖)分成三個區段,以高約 40 公分之鋼板作為隔牆(各區段用顏色區分),每個區段又用 Dividing plate 分成 8 組及 6 組盤管兩部份(請參考左上圖,仔細看就可算出那一組盤管破裂),合計有 42 組盤管.

- (1) 盤管上包覆著大量煙灰,煙灰的成份以硫(化學方程式:S)為主,水(H<sub>2</sub>O)洗時,如未確實將煙灰徹底洗盡,殘留的 S+ H<sub>2</sub>O=SH<sub>2</sub>O 就變成硫酸,去腐蝕管壁.
- (2) 破裂的盤管,正好位於第一塊隔牆旁邊,用水槍沖洗時,煙道內太熱,人員不易進入,正好沖洗不到(進去檢查時,就發現該處特別髒),僅淋到水,煙灰又未除掉,造成嚴重的酸性腐蝕,判斷旁邊那幾組盤管,未來壽命也不會太長.
- (3) 節熱器上方,原本就有架設沖洗管路及噴嘴,其噴射角度均有考慮到死角位置,但大家都嫌壓力不足,因此改用水槍,但未考慮到遠處及死角沖不到,未來將加長水槍之長度,同時配合原本的沖洗管路,一起使用,應能消除洗不乾淨的問題.
- (4) 亦可採用乾洗(冷震)的方式清洗,每次到港時,打開節熱器下方之人孔蓋,這時盤管溫度都還很高,冷風灌入後,熱盤管受到冷風的影響,會產生冷震的作用,將煙灰震落(這種做法,主機啟動時,可能會有比較多的煙灰,由煙囪溢出),清洗效果雖比水洗差一點,但不會有酸性腐蝕,可提升盤管的壽命.
- (5) 雖採用冷震方式清洗,每 3-6 個月左右還是要進行一次水洗,水洗時間盡量選擇在開船前幾小時水洗,就算沒洗乾淨,主機動俾後,也能將水份吹除,減少被硫酸腐蝕的時間.
- (6) 開航後,務必在節熱器排煙進口溫度達 200°C 以上,方可啟動鍋爐循環水泵,減少水錘作用,傷害管路(這一點特別重要,再好的管路,也經不起水錘作用)
- (7) 注意爐水的化驗,避免酸、鹼性過高或過低,以延長爐管的壽命.
- (8) 最糟糕的是遇上在港期間下雨,這些雨水又無法徹底清洗節熱器,導致煙灰上的硫與水結合後,成為硫酸,嚴重腐蝕節熱器管,因此建議停航較久之船舶(如:進塢,長期下錨等),停航前最好先徹底洗一次節熱器,以免停航期間遇上下雨,節熱器管受到嚴重的酸性腐蝕.

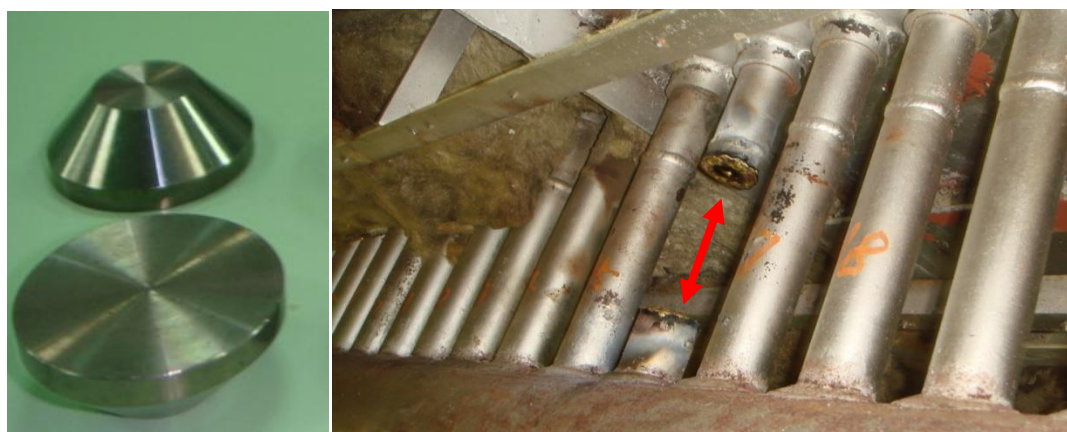
原廠提供的 Plug

兩端都需焊死

- (6) 切斷進口第 16 組管路後,插入空氣管測試,一人進入煙道確認破裂管路,以免切錯管路,確認無誤後,再切斷出口第 16 組管路,再插入空氣管測試,確定是否正確,萬一弄錯就麻煩了。
- (7) 拿出原廠提供的備品 Plug 塞入管路內,用電焊或氣焊給予焊死(合計需焊 4 個切斷口),原廠提供的 Plug 直徑及長度皆小了一些,如有時間,自行車製尺寸大一點的 Plug,會比較好焊些。
