## 第 4 章 電控主機 ACU 故障及 MPC 更換

### ACU (Aux. Control Unit)故障及 MPC 更換案例

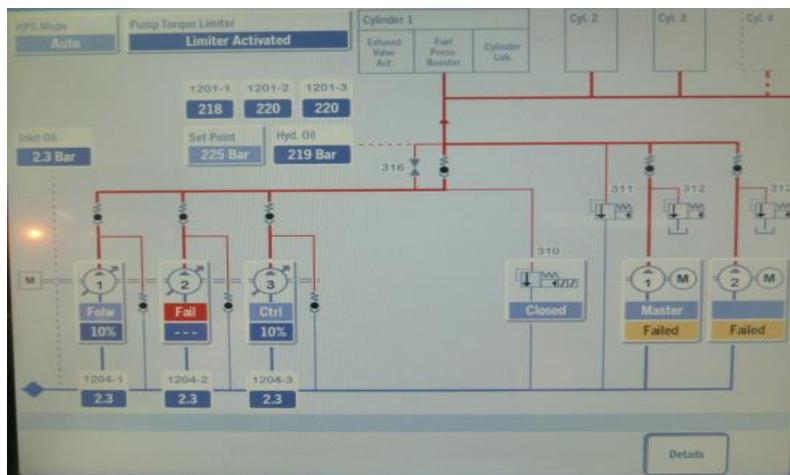
(1) MOP 突然顯示主機 No.2 機帶泵 Pump Fail,下方未顯示出任何 Swash-plate Position 的開度,同時發現 Linear Feedback Sensor 的指示燈也不亮,因此判斷 Linear Feedback Sensor 故障.(如下圖)

主機停車,停主滑油泵及電動機帶泵,換新 Linear Feedback Sensor,換完後 Fail 下方仍無顯示開度的百分比.再次啟動主滑油泵及一台電動機帶泵,在 MOP 上做 Function Test.(發現仍無顯示開度百分比,判斷可能是這個新品也有問題,只好使用舊型 Position Transmitter,操作方式請看(3)-(9).

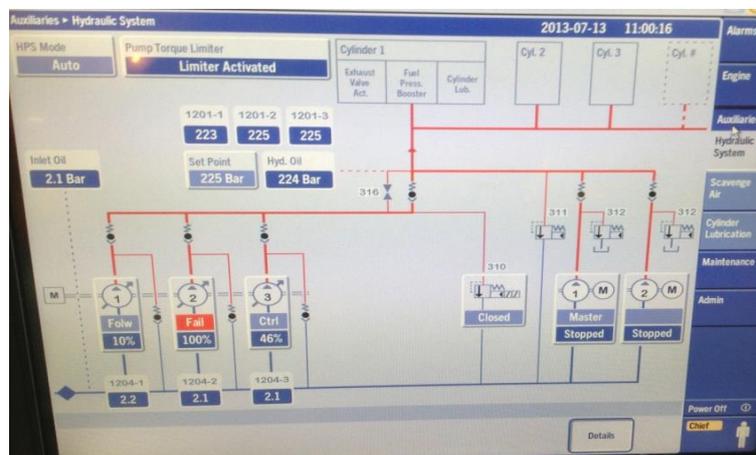
(2) 一般故障時,Pump Fail 下方之 Swash-plate Position 仍會顯示出開度的百分比,同時開度都會自動加至 100%,航行仍無問題.依以往之經驗,這種故障可能是線路鬆脫.(如下圖)

通常只需在 Fail 處點一下,下方出現 Reset,按一下 Reset 後,就可恢復正常,但仍需檢查是否有電線被夾到或鬆脫?通常都是現場 Linear Feedback Sensor 的橘色線路太長,在轉彎處被夾到,或是 ACU 控制箱內之線路鬆脫.

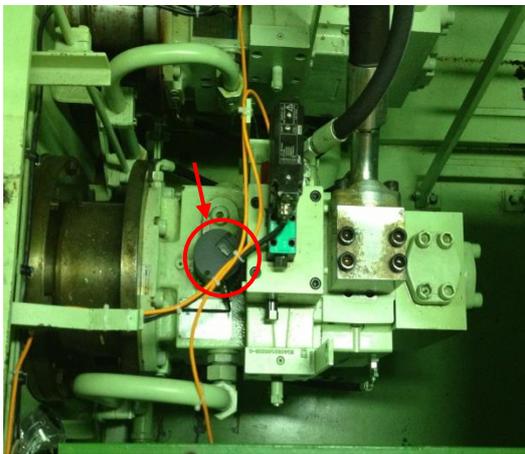
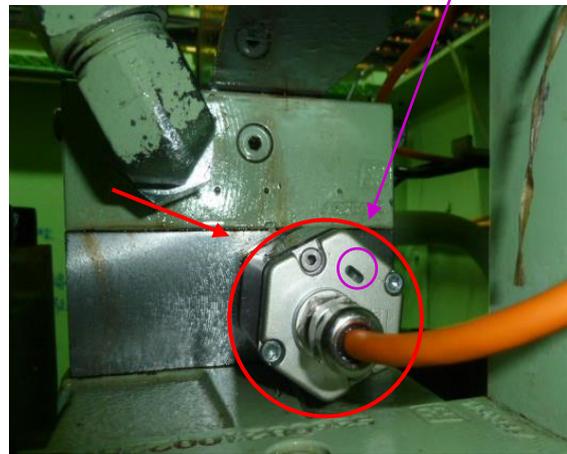
**Position Transmitter (舊型)    Linear Feedback Sensor (新型) 正常綠燈會亮**

(3) 機帶泵原本 Swash-plate Position 的開度是用 Position Transmitter(如左下圖)來顯示,後來加裝了 Linear Feedback Sensor(如右下圖)改用它來顯示開度,(原來的 Position Transmitter 的線路被拆除裝備仍裝在機體上,拆下的線路放在 HPS Junction Box 外面),因此當新的 Linear Feedback Sensor 故障時,我們只要將舊的 Position Transmitter 線路接回去,並在 ACU(Auxiliary Control Unit) 控制箱內,做一點小小的電路改裝,就可暫時使用,線路換完後,一定要做一次 Function Test,方可使用.

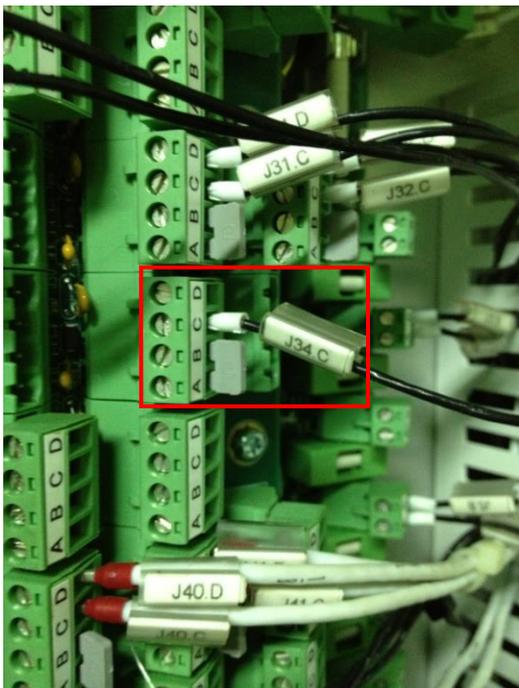
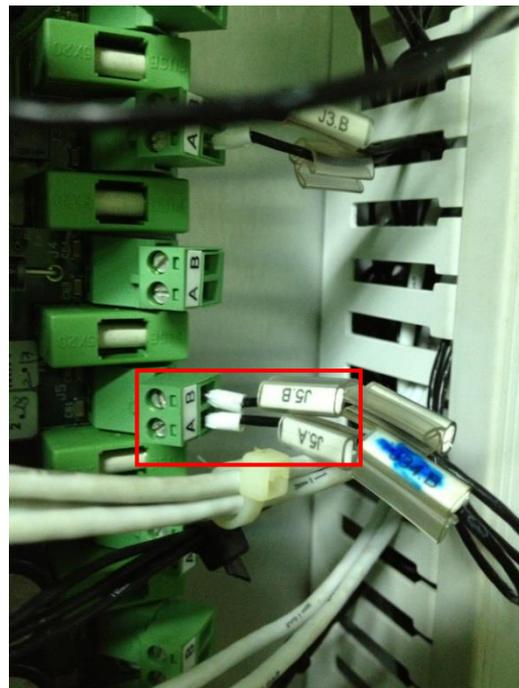
(4) 新型 Linear Feedback Sensor,在 ACU1-ACU3 控制箱內之接線位置如下:  
**J34 僅接 C 一條線,再將 A & B 兩接點短接在一起;J5 接 A & B 兩條線**

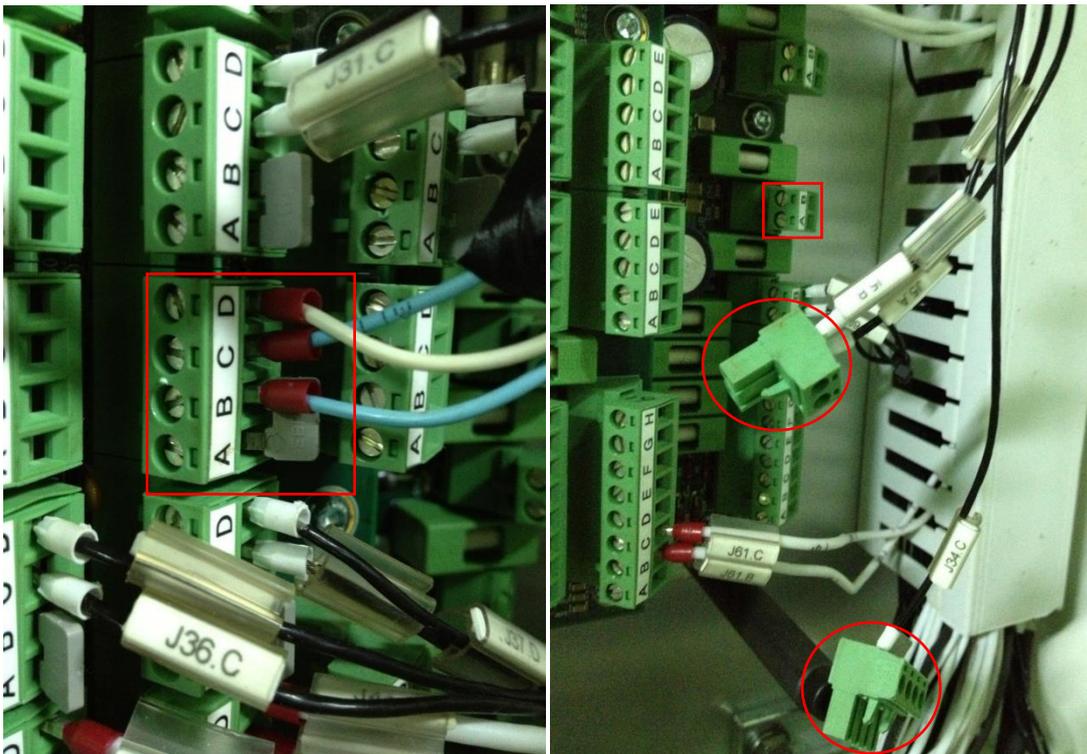
(5) 改用 Position Transmitter(舊型)後,在 ACU1-ACU3 控制箱內之接線位置 J34 的接線需改裝,如有同型 Plug,可先如左下圖裝好,到時插上即可,接線盒接法請看(6)J34 的 A & B 仍是短接,B 接藍 1, C 接藍 3, D 接白 4; J34 & J5 整個 Plug 拔除,放在旁邊不用

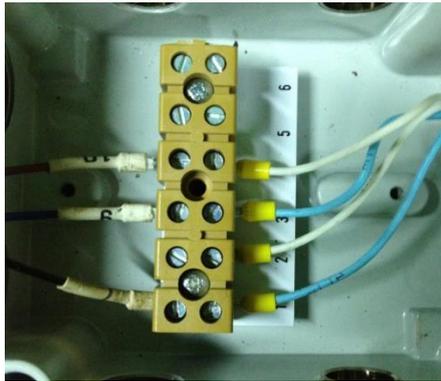
自製接線盒

(6) 將 Position Transmitter 原本拆下之線路(三條線),接至接線盒(自製),接線盒再接至 ACU 之接法。

- 黑色線 7 號→藍 1→J34 B
- 藍色線 9 號→藍 3→J34 C
- 棕色線 10 號→白 4→J34 D (白 2 無用)

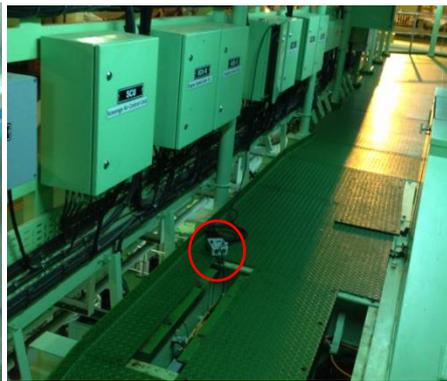
自製接線盒.暫時擺放之位置.

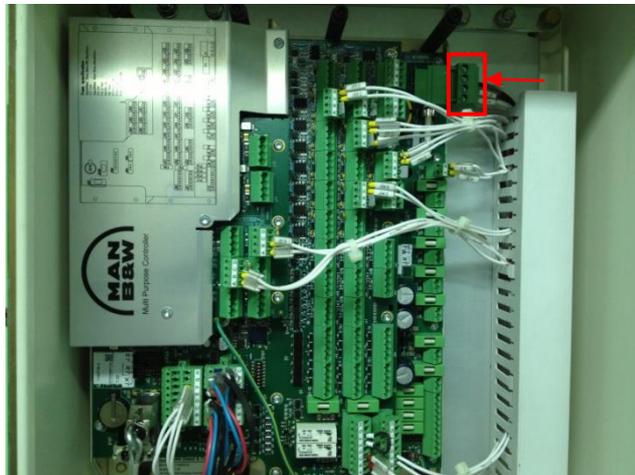
(7) 在這次的狀況下,還出現了以下的一大堆警報,CCU1-CCU9(Cylinder Control Unit)除了 CCU2 以外全部出現 Electric noise detected(線路上的雜訊過大),但只要改用 Position Transmitter 以後,這些警報全部消除,唯有 EICU B (Engine Interface Control Unit B)這個控制箱的網路線斷路無法連接也無法還原,指示燈顯示橘色(正常為綠色)主機也出現 M/E Remote Control System Abnormal,但也不用擔心,另一台 EICU A 會自動接上網路信號,航行仍無問題.

(8) 等主機停下來以後,將 EICU B 的控制箱門打開,把 J1 電源 Plug 拔出來,再插回去後,就可完成 Reset,警報全部消除,指示燈回復綠色.

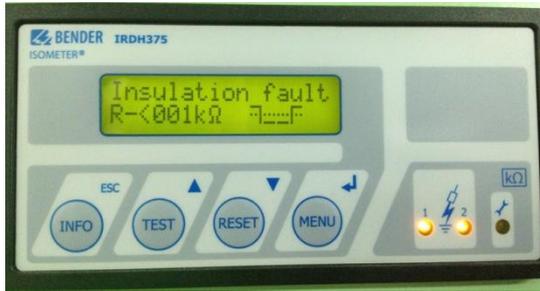
絕緣低

- (9) 當時在控制室的 Power Supply A for ECS,出現絕緣不良,到處查不到毛病,但也在 EICU B 的 JI 拔出再插入後,恢復正常.

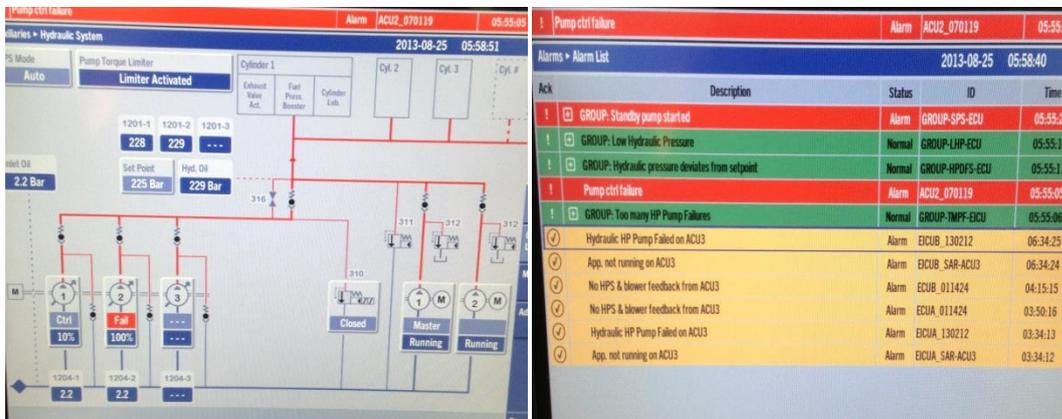
- (1) 接著再做 No.3 機帶泵 HPS Function Test(讓新進同仁學習),也真夠倒楣,居然 ACU3 也出了問題,開度無顯示,至現場看開度指示,在正車 100%全開的位置,換新 MPC 無效.(仍能開航,,待香港 Maker 上船,再進行檢修)
- (2) 抵達香港 S/B 前 No.2 機帶泵又出現 Pump Fail, Reset 也沒有用,No.2 機帶泵也保持在正車 100%全開的位置,這時候 No.2 & No.3 機帶泵開度都保持在正車 100%全開的情況,請看下圖:(因都在正俾情況,航行仍無問題)

液壓系統顯示兩台泵浦都有問題

警報顯示

- (5) 這次的事件,告訴我們當兩台機帶泵都有問題時,兩台機帶泵的開度都會固定保持在正車 100% 的位置,走正車都沒問題,但如要走倒車,正常的機帶泵雖然已開在 -100%,但仍敵不過另兩台的 +100%,壓力仍會掉下來,這時如能同時啟動兩台電動液壓油泵(不要放 Auto,需放在 Local 用手動啟動),油壓就能維持住,倒車仍可使用,但又擔心正車時油壓過高,因此電動液壓油泵現場需有人帶著對講機,隨時用手動啟動或停止.
- (6) 靠港後德國 Service Engineer 上船,我告知他以上的情形,他先檢查 No.2 機帶泵,他發現 Proportional Valve 作動不良(出現滴滴答答的聲音,而且很燙),正好船上有備品,換新備品後,重新作一次 Function Test,情況良好,恢復正常,所以之前我們換的 Linear Feedback Sensor 都是好的,真正的問題是出在這個 Valve.(他說這個 Proportional Valve 要請我們寄回德國檢查)

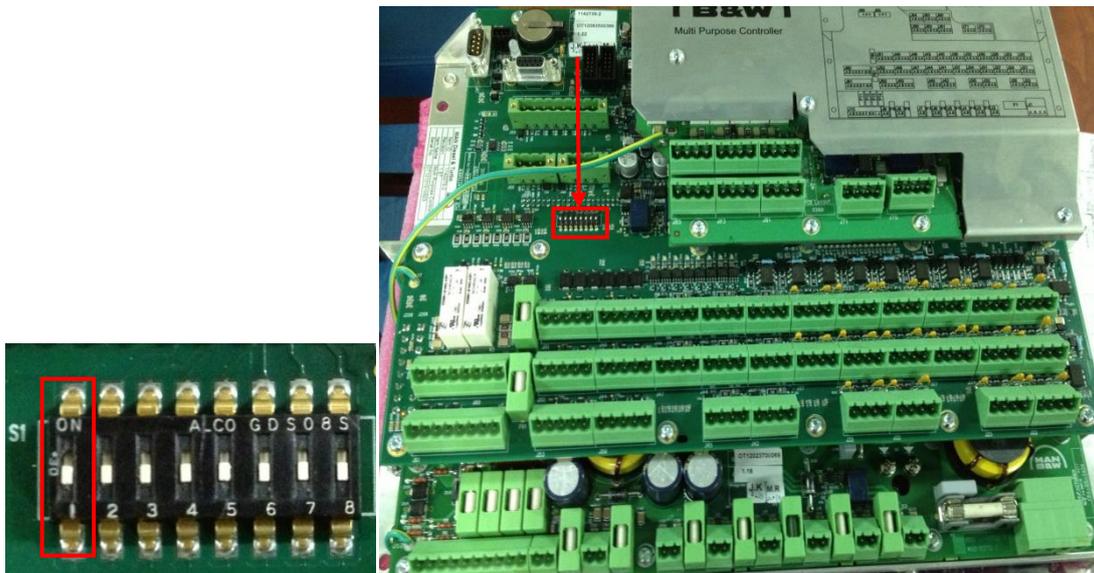
- (7) 接著檢查 ACU3 那就更簡單了,他打開 ACU3 控制箱,直接把 MPC 上另一個 DIP Switch(不是之前我們調的彩色 DIP Switch)撥向 ON 再撥回 OFF 位置(Reset)後,LED 指示燈就從橘色變成綠色,全部恢復正常.

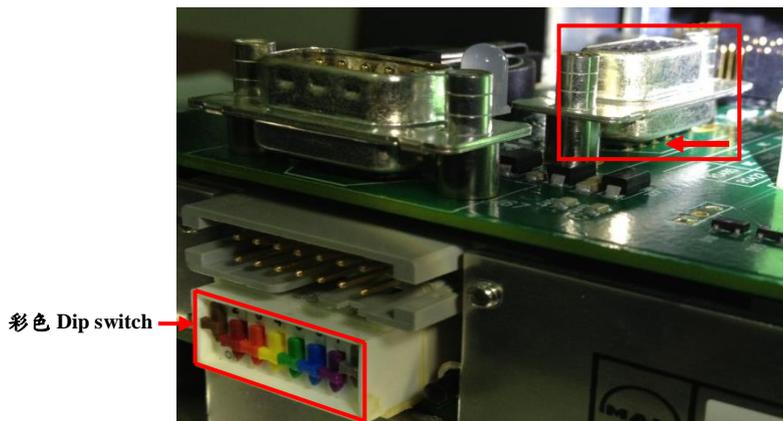
(8) 但他仍繼續檢查故障原因,他說可能是 ID Key 的腳座接觸不良,當我們在做 Function Test,改為 Test 模式時,正好接觸不良,導致 ID Key 一直抓不到訊號,才會出現這個問題,他也告訴我們,如出現 ID Key 的 Alarm 時,決不可去做 Function Test,(事實上之前在 MOP 上就經常出現 ID Key 的 Alarm,因 Reset 後就好了,因此也沒太注意這個問題,應該那時就已接觸不良了),因此他還是把 MPC 換新,他換新 MPC 送電後,也沒調任何 DIP Switch, LED 指示燈就由橘色轉成綠色,他說換 MPC 不需要設定 DIP Switch,只要和原來的位置一樣就可以了,並交代我們也需要把換下的 MPC 寄到德國檢查。可能就是 ID Key 底下的一隻隻腳座接觸不良
