## 第 40 章 發電機燃油高壓油泵損壞原因及探討

## 發電機高壓油泵損壞原因補充說明

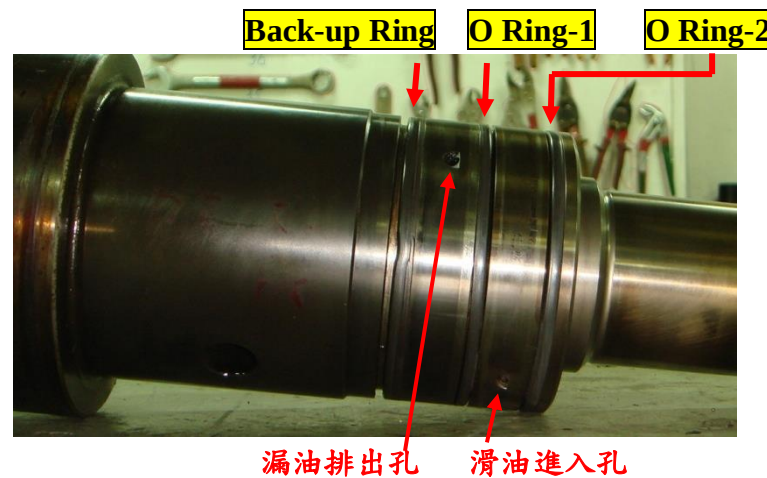
我們目前出現的情況, 就是這 3 道 Ring 已內縮、硬化、失去彈性, 已無隔離各 Space 的功能. (下圖很明顯的看出, 三道 Ring 都與外殼平行, 已無密封功能)

能開始,導致後續的一大堆問題;這三道 Ring 非常重要,原本的 Overhaul 時間為 6,000 小時,但以實際情況來看,最好 3,000 小時,就進行 Overhaul,所以這 3 道 Ring 的消耗量會很大,建議採用統購,可能費用較低。

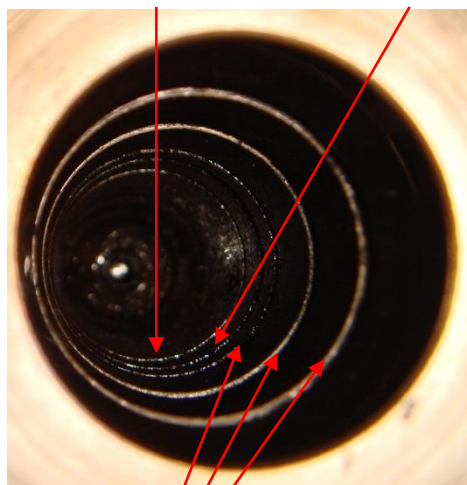
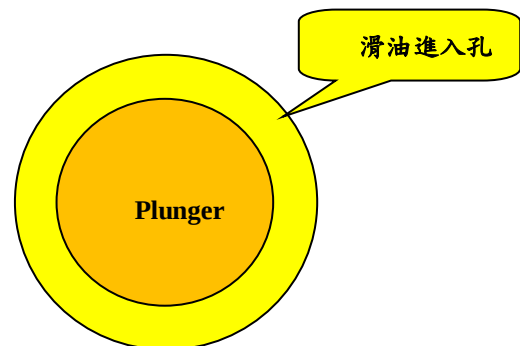
燃油潤滑槽(第 1 條)   漏油槽(第 2 條)   滑油進入凹槽後, 環繞在 Plunger 四周

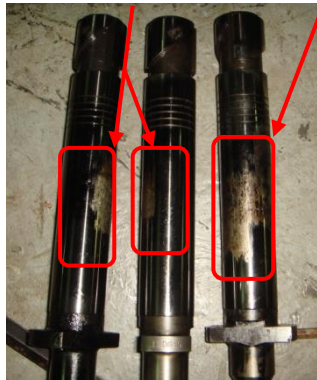
從換下的 Plunger 磨損情況來看,Plunger 上部(燃油潤滑)反而沒有問題,所有磨損都出在中部及下部(滑油潤滑),Plunger 如 **整圈都磨損**,判斷原因: (a)滑油進入孔或管路堵塞(b) Block 外部的 O Ring-1 & O Ring-2 無法密封,造成洩漏,導致滑油壓力不足(c)漏油排出孔堵塞,導致 Plunger 上部滲下的燃油,流不出去,只有被往下擠,進入滑油系統。

Plunger 只有 **半圈磨損**(這是最多的情況),表示滑油進口暢通,但凹槽太髒,滑油無法環繞過去,因此出現 Plunger 背後半面潤滑不足,Overhaul 時可明顯地看出凹槽內積滿了 Carbon,難怪滑油過不去(**Overhaul 時,凹槽及小孔務必清潔乾淨,這是重點,也是大家最容易疏忽的地方**)

Plunger 磨損面積有半圈 整圈面積都已磨損

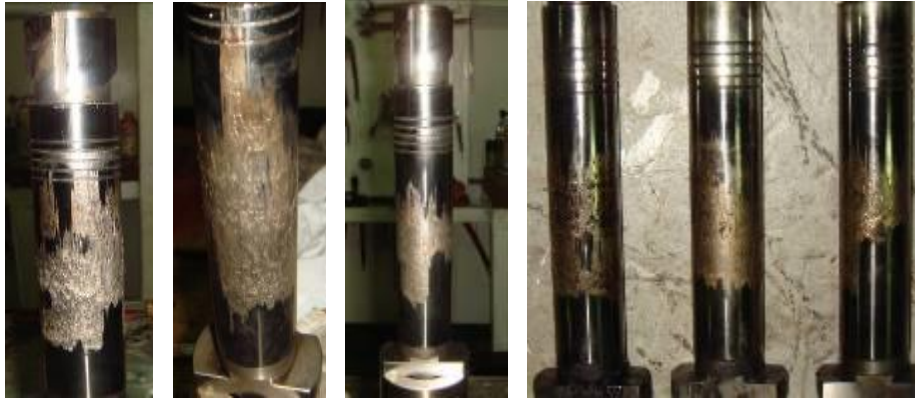
**Plunger Stick 表面磨損**

發電機每次加完滑油池滑油後,運轉幾天後又會出現滑油池低位警報,經拆除分解 2、3、4 號電機換下之高壓油泵,發現各缸的 Plunger Stick 表面與 Plunger Block 內部都有嚴重的磨損現象,如下圖所示。

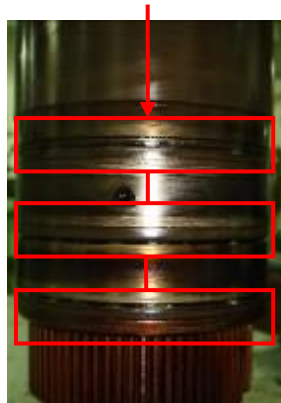
(1)高壓油泵按照與說明書建議的時數(6,000hrs)來進行更換與清潔是不適當的,因現今的燃油都是使用 MFO 500 cSt,因燃油品質差,故更容易使高壓油泵產生碳渣而導致 Plunger Block 底部的 O-Ring 脆化、失去彈性,已無密封隔離各環槽的功能,使燃油洩漏到滑油池內部污染了整個滑油系統。

**三道 O-Ring 都已脆化, 已無密封功能**

二. No.4 電機高壓油泵 Overhaul 後,測試運轉一天,滑油看不出有何消耗,以往一天消耗 1-300 Ltrs,顯示換新 3 道 Ring 後有效.

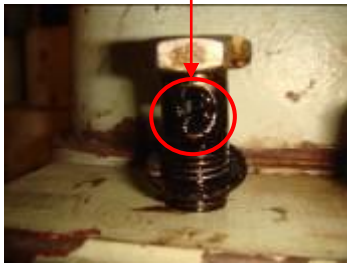
(3) 潤滑 Plunger Block 的滑油管路與中空螺絲堵塞與 Plunger Block 內部的環槽(Groove)被積碳塞住導致滑油油量不足,無法建立有效之油膜來保護 Plunger Block 與 Plunger Stick.

中空螺絲堵塞

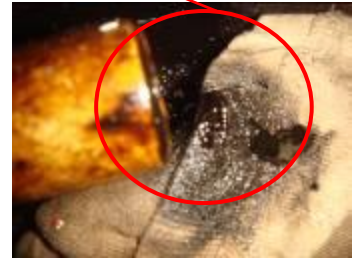
滑油管路堵塞

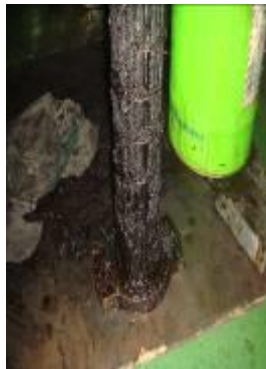
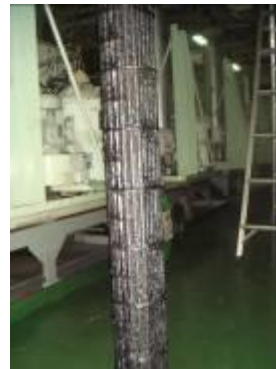
(5) 電機滑油淨油機加熱器盤管髒污無法有效加熱到廠家規定的 90°C, 故無法有效的進行分離效果.

兩台電機滑油淨油機,加熱器盤管髒污嚴重
