## 第 5 章 電控主機封缸運轉

2015/07/05 船正開往 KHI 09:12 突然出現主機 Slow down,同時 ICMS & MOP 顯示如下：

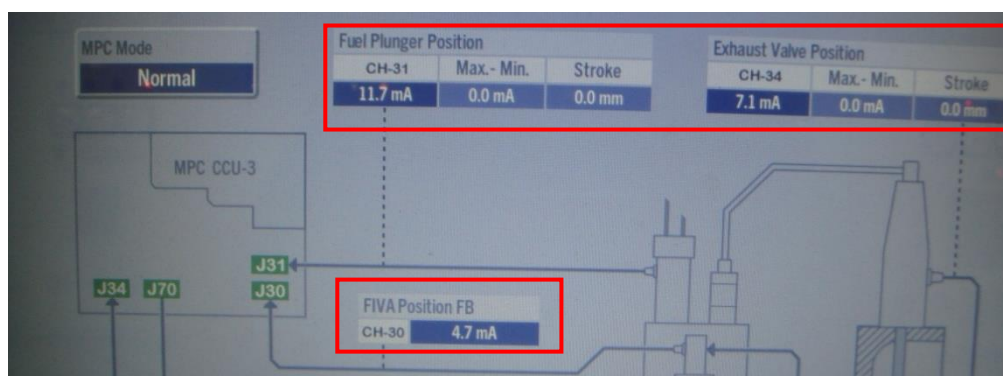
No.3 HCU 數據 (不正常之數據)

由 MOP→Maintenance→Troubleshooting,可以看出 No.3 Cyl.的 Fuel plunger position & Exhaust valve position 顯示的電流均為 0,可判斷 No.3 Cyl.的 FIVA 出了問題,導致高壓油泵不噴油,排氣閥無驅動油壓使其作動,先將 FIVA 至 CCU3 MPC 的輸出信號 J30 及 MPC 的電源插座給予插拔,結果情況依舊不變。

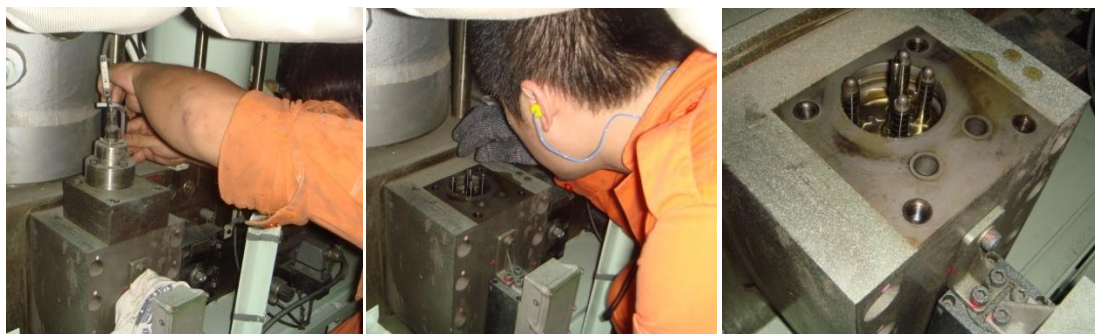
### 換新 Feedback sensor

由以上原因判斷問題可能出在 FIVA 的 Feedback sensor 及 Pilot valve, 首先更換 Feedback sensor(發現無效), 再換新 Pilot valve(因沒有適當的六角板手, 電磁閥拆不下來, 只好連 Cover 一起換新), 完成後做 Function test,顯示出來的數據均錯誤, 無法完成 Function test 仍有問題,應該是電路上的問題。

2015/07/06 下午收到 Maker 來電指示,FIVA 故障時,如只更換 Feedback sensor 而沒有換新 Valve body 是行不通的(Valve body 只有一個 Spool Valve 原本認為根本不會有問題,因此沒有換它),因製造商在每組 FIVA 均已用專用儀器設定其數據,因此 FIVA 有問題時,必需整組換新,否則將無任何效用(這是新的科技,我們連想都沒想到的問題,說明書內尚未看到這個資訊),準備到港後換新整組 FIVA 及再做一次 Function Test.

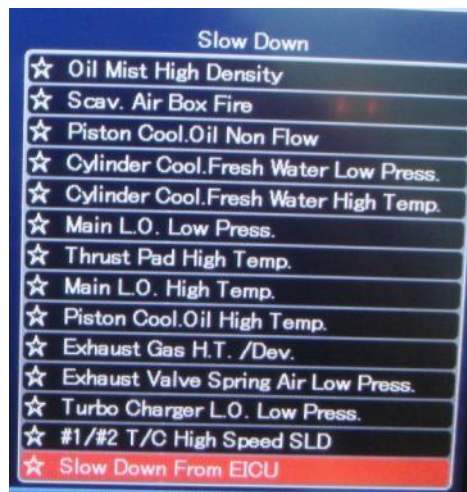
在 BMS 上面顯示:Slow down from EICU, 又從 EICU-B 上發現它的 ECS insulation (雜訊)達 9839.5 K $\Omega$ ,又試著去插拔 EICU-B 的 J37 插座及插拔 EICU-A & EICU-B 電源,但情況依然不變,暫時判斷可能是電路上有接地的問題.(求救 Maker)

**BMS: Slow down from EICU**

**EISU-B: ECS Insulation 9839.5 K $\Omega$**

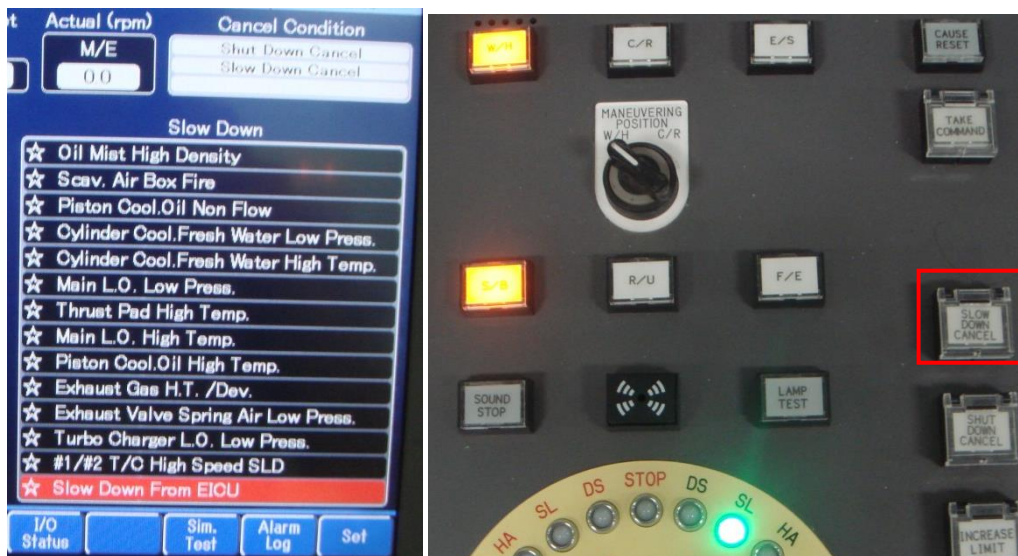
因仍有 Slow down 信號，轉速僅能加至 43 rpm，如需加車，請按 Slow down cancel
