運輸安全自願報告系統
Taiwan transportation voluntary Safety Reporting System

水路安全自願報告專刊

第8期

△ 專題討論 — 近期結案之重大水路事故調查報告摘要

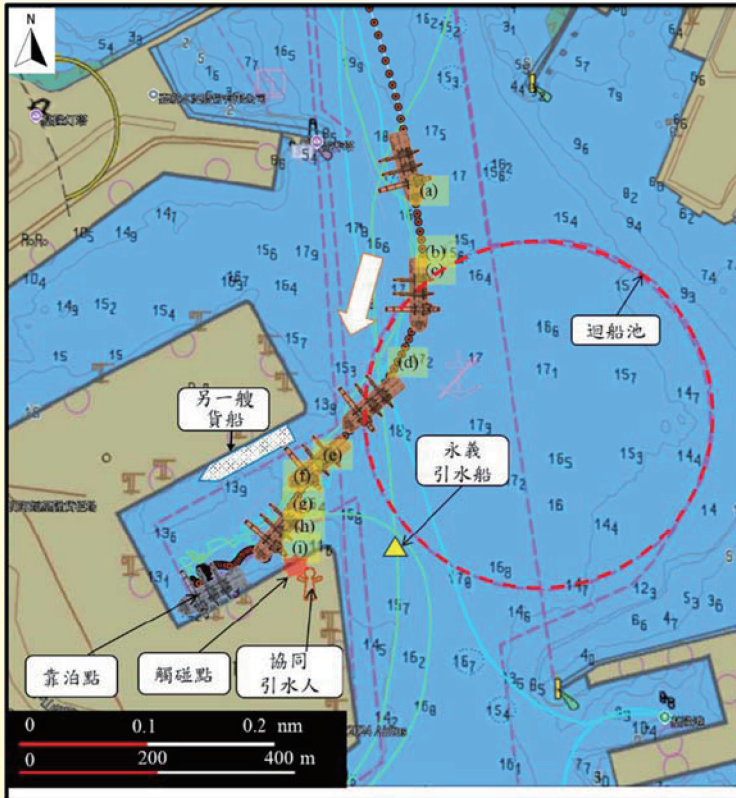
時間	兩名引水人指揮2艘拖船之對話摘錄	符號
1359:04	P1: 八五貼上船艏慢慢推	(a)
1359:42	P1: 船艏貼上	(b)
1400:06	P1: 李領港你現在要到那個岸上幫我看看是不是	(c)
1402:09	P1: 船艏貼船艏	(d)
1404:30	P1: 船頭大俾	(e)
1404:47	P2: 駕駛臺要注意一下後面兩臺吊車比較矮	
1405:04	P1: 那個永義你到右邊來幫忙輔助一下中間	(f)
1405:14	永義: 後面的加大可以過二三個橋式機	
1405:27	P2: 船速比較快歐	
1405:59	P1: 那個將軍報一下那個橋式機的狀況	(g)
1406:04	P2: 左邊兩邊都沒問題	
1406:07	P2: 快稍微快了一點	
1406:14	P2: 船艏稍微慢一點平貼	
1406:32	永義: 船慢慢往左邊靠近歐	(h)
1406:39	P1: 退開帶力歐船艏推開帶力	
1406:52	P2: 推靠岸左邊靠岸稍微快了一點	
1407:02	P1: 帶力帶力	
1407:04	P2: 好往前一點在靠岸喔	(i)
1407:05	永義: 處長觸著(臺語)橋機喔	
1407:14	好頭纜帶力	
1407:21	永義: ...已經撞到啦

1407時，貨船於靠泊基隆港碼頭過程中其裝載之橋式機觸碰到20號碼頭上的1部橋式機，導致該部碼頭橋式機倒塌，及船上橋式機受損，本事故未造成人員傷亡及油污污染。

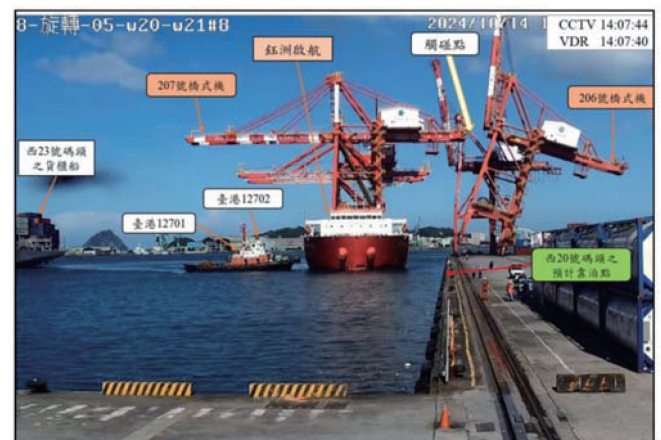
速及調整艏向，而直接進入船渠。瞭望人員僅靠目視無法掌握貨船船位及橫向偏移。引水人及貨船駕駛臺團隊未使用航儀協助監控船位及橫向速度，使引水人未能及時修正靠泊速度與角度，另因可操縱的水域受限，導致貨船裝載之橋式機與1部岸際橋式機觸碰後倒塌全損。

1. 重新檢討特殊船舶及裝載超寬貨物船舶靠泊之風險評估機制，以確保引水人有充足時間擬定靠泊計畫及應變措施。
2. 大型船舶靠泊西20至23號碼頭時，引水人應在船渠外航道或迴船池減速及調整艏向後再進入船渠，以確保船舶靠泊及碼頭設施安全。

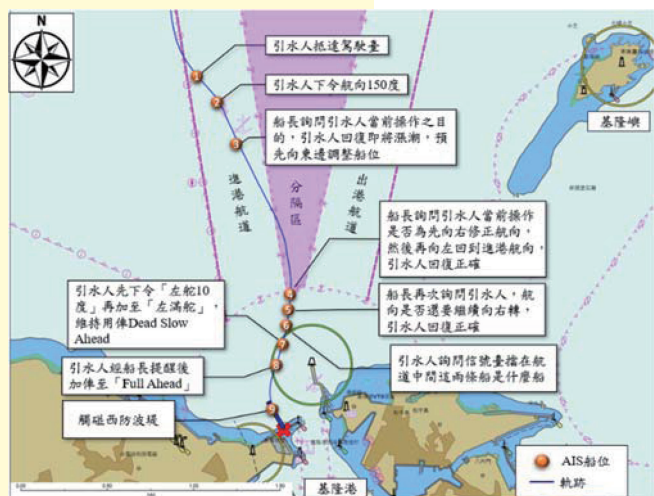
2310時，貨櫃船於基隆港進港過程中，擱淺於西防波堤，致使船首受損。本次事故未造成人員傷亡及環境污染。經查證，事故期間航道內除作業之拖船與引水船外，並無其他漁船擋道。

調查報告指出，貨櫃船進港前，引水人預期有向西之潮流，將該輪引領於基隆港進港航道東側，惟當時實際潮流與引水人預期不符，且引水人未依對地航向適時調整艏向，因此船舶接近防波堤口時，船位仍偏於航道東側。

至微速進，但船速仍約10節，因葉排水流速低於船速，雖採左滿舵操作，但舵效不足；其後雖加速以增加舵效，惟船位與防波堤距離不足，最終擱淺於西防波堤。

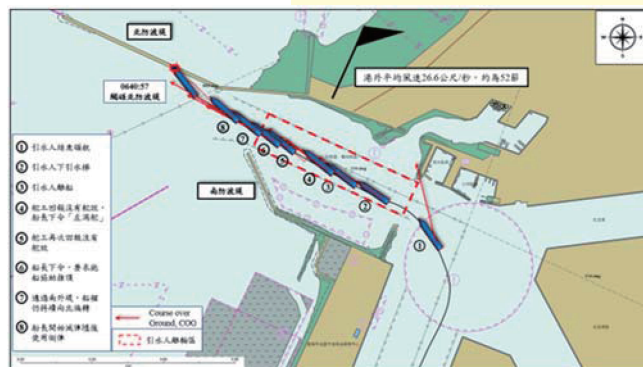
0633時，船長下令加至全速前進（Full Ahead），並持續調整艏向，以修正風壓差，保持船舶位於航道中央出港。0635時，舵工回報沒有舵效，船長下令左滿舵仍無法修正偏航態勢。船長雖於0637時請求伴航拖船協助推頂，但因當時船速高達7.9節且操作空間受限，拖船難以有效介入支援。船長後續採取倒試圖改變船舶運動趨勢。然而，該液化天然氣船於通過臺中港南防波堤後，約0641時仍以約7節速度船首觸碰北防波堤，造成船首及防波堤受損。

液化天然氣船體受風面積大，出港期間受強側風影響，艏向無法透過舵操作有效控制而持續偏轉。臺中港主航道寬度約350公尺，船舶偏轉期間之修正距離與操控空間有限。船長雖於事故前針對風壓條件採取提早增速等操作並施以最大舵角，艏向控制仍明顯受限，最終觸碰北防波堤。

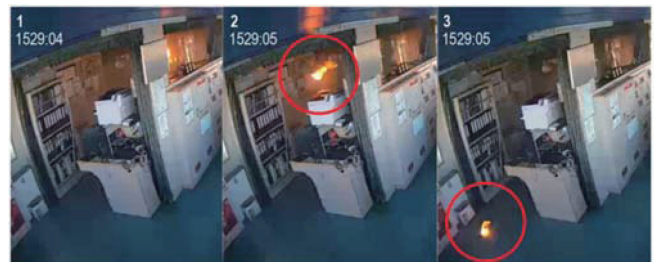
2022年11月13日，賴比瑞亞籍油輪靠泊於美國路易斯安那州巴頓魯治碼頭進行卸貨作業。事故時船長正在駕駛臺下一層的辦公室工作，依據船上監視錄影顯示，1527時駕駛臺通訊桌附近出現閃光與煙霧，隨後火勢迅速蔓延；1529時再次發生閃光，並有一個起火物體飛出落至地板持續燃燒。

本事故由美國國家運輸安全委員會（以下簡稱NTSB）調查，調查報告指出，火災肇因為通訊桌上手持無線電之鋰電池發生熱失控所致，並提出以下調查發現：

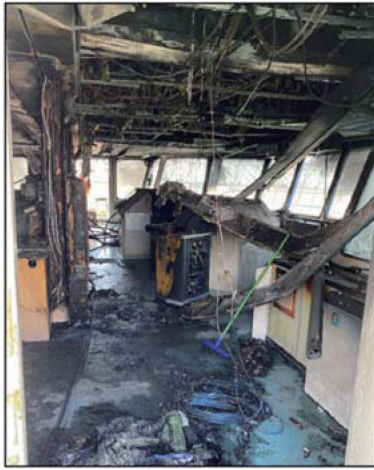
編成兩支消防小組。在確認駕駛臺電力供應已完全切斷後，分別從駕駛臺兩側展開滅火。火勢於1550時撲滅，隨後當地消防局到場確認。此次事故雖未造成人員傷亡或污染，但船舶的導航、通訊及警報系統受損嚴重且無法修復，損失估計約300萬美元。

1. 鋰電池熱失控機制：調查人員於通信桌發現了三組電池殘骸（一組鎳氫電池與兩組鋰電池）。其中一組鋰電池之零組件消失，研判因爆炸及高溫損耗殆盡。監視器之影像紀錄確認鋰電池受熱連鎖反應影響而爆裂。
2. 駕駛臺無人值守狀態：火災發生時，油輪正處於碼頭卸貨階段，駕駛臺現場無人值守，且駕駛臺並未安裝煙霧或火警偵測系統（現行法規未強制要求），若非監視器畫面消失，火災可能在更晚期才被發現。

3. 現場殘骸位置顯示電池留在充電器中，但船員供稱事故發生前並未對電池充電。由於電池殘骸已完全毀損，調查人員無法確定鋰電池起火是否因充電造成。

1. 遵循製造商關於鋰電池保養與維修的指引。
2. 妥善處置損壞的鋰電池。
3. 避免在無人看管情況下進行充電。
4. 鋰電池與充電器應遠離熱源及易燃物質。

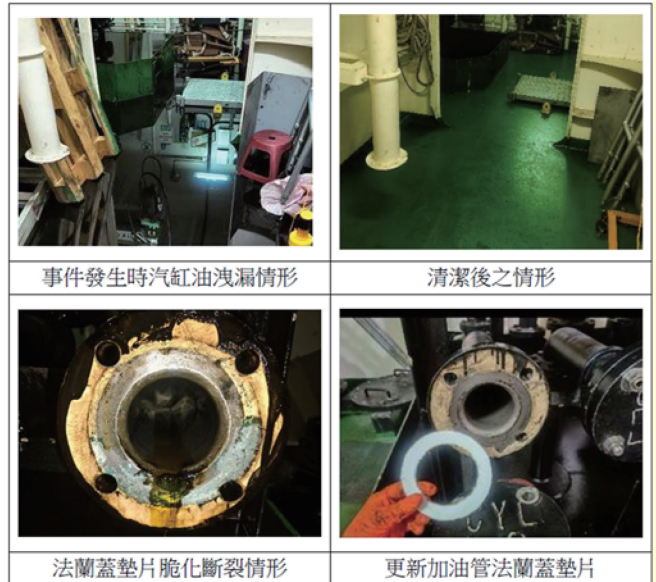
0營運機構某貨櫃船於港口靠泊期間進行汽缸油加注作業時，汽缸油經管路輸送過程因法蘭蓋墊片脆化斷裂洩漏約2,000公升，洩漏範圍侷限於船內，未流出舷外。船端在加油站污水高位警報作動後，立即採取以下措施：

0營運機構表示：此次加油發生洩漏情形係因洩漏處的墊片老舊脆化，無法確實密合，且於加油作業開始、管路壓力建立後，對加油站之監控不足，未能及時察覺加油作業期間發生洩漏情形；並採取下列改善措施：

2. 更換老化破損之墊片並重新裝復。
3. 以適當工具均勻鎖緊所有螺栓。
4. 清理加油站及周邊區域油污。
5. 將回收油品導入船上油污艙妥善處置。

1. 加油前應全面檢查所有相關管路、閥及法蘭蓋墊片之密封狀況與螺栓緊固情形。
2. 加油開始時，應派員至加油站觀察是否有漏油，並於加油期間定期巡視，以確認無異常情況。
3. 加油完成後，應確認加油管法蘭蓋墊片之狀況良好後再裝回鎖妥。
4. 加強船員對加油作業風險之教育訓練，提升危機意識、異常辨識與即時處置之能力。
