船舶中央空調故障實例分析與探討

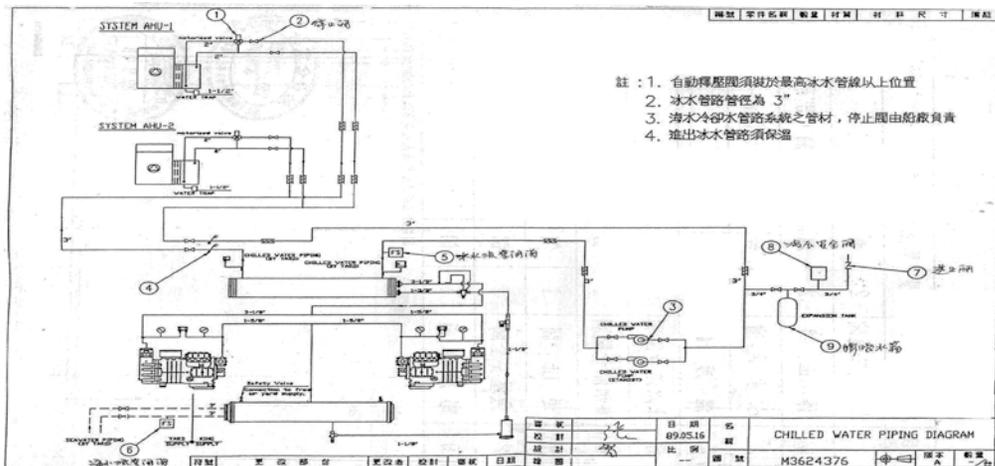
圖一 船舶中央空調管路圖

此中央空調可分成三大系統，分別為冷媒系統、冰水系統及海水系統；冷媒系統的四大元件為蒸發器(Evaporator)、壓縮機(Compressor)、冷凝器(Condenser)及膨脹閥(Expansive Valve)，附屬元件計有乾燥器(Drier)、窺視孔(Sight Glass)、電

冷煤系統中以R-404a環保冷煤為媒介，冷煤在蒸發器中使低壓冷煤蒸發以吸收汽化潛熱，壓縮機再將低壓的氣體冷煤壓縮成高溫高壓冷煤，高溫高壓的氣體冷煤於冷凝器中冷凝，將冷煤系統中的熱量排出，後流經停止閥、乾燥器、窺視孔等，當壓縮機要運轉時，電磁閥開啓，冷煤流入膨脹閥使其降壓後，進入蒸發器完成一個冷煤循環。

海水系統以機艙之海水泵將將海水送入冷凝器，將冷煤系統中的高溫熱量帶走，冷卻後的海水排出船外，冷凝器出口安裝流量開關(Flow Switch)，以確定海水流量。

冰水系統中的入口安裝冰水膨脹櫃(Expansion Tank)，以調節冰水系統的壓力，膨脹閥上安裝一個安全閥(Safety Valve)，避免冰水系統壓力過大時自動洩壓，再以冰水泵

(chilled water pump)泵送冰水至蒸發器，由於冷煤在蒸發器內汽化，此時冰水的熱量將會被冷煤吸收，使冰水溫度降低，蒸發器的冰水入口設置溫度開關(Thermostat)，出口設置防凍開關(Freeze Protection)，避免冰水溫度過低造成結冰，當冰水進入風箱(AHU)前利用冰水流量開關控制進入風箱的流量，當進入風箱的冰水流量越高則溫度越低，流量越少則溫度越高，則可利用此來控制室內溫度，風箱中的低溫冰水與空氣接觸時，因為溫度差產生凝結水，此冷凝水再利用排水管排出船外；冰水系統為一閉合循環系統，裡面的冰水不與外界接觸，一直循環利用，倘若冰水系統中之冰水有短缺時，則可再利用船上的淡水系統補充之。

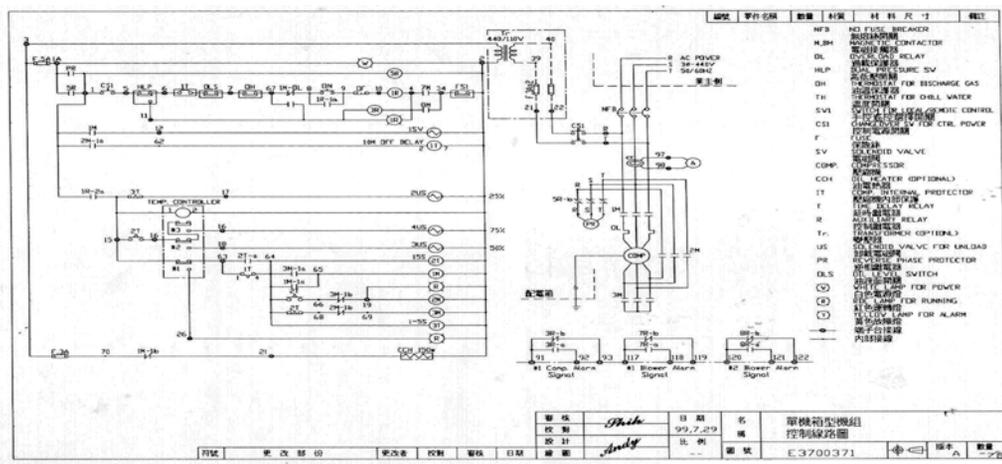
圖二 空調控制線路圖

冷煤系統中的壓縮機具有保護開關，當壓縮機要啓動之前，必須確定保護開關並未作動，其為過載保護

器、高低壓開關、油溫保護器、溫度開關、防凍開關、冰水流量開關、冷卻水流量開關、壓縮機內部保護等，控制系統將其串聯在一起，倘若有一個保護開關作動，致控制系統斷路，則壓縮機無法啓動。

維修完工後，測試運轉後仍發現低壓逐漸降低，經追查發現是電磁閥洩漏，於是將電磁閥重新上墊片膠，運轉一段時間後均可保持操作壓力，持續正常運轉。出航後，發現壓縮機油壓保護開關經常作動，導致壓縮機停止，因此在控制系統中安裝延遲開關，設定90秒後才作動，使壓縮機能在海上航行時，避免因船舶的搖擺與俯仰差，造成壓縮機保護裝置的作動。

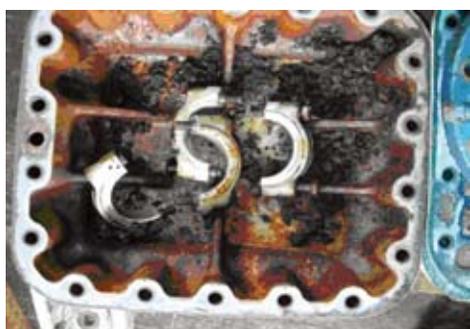
故障發生後招標經過了一段時間，得標之後廠商將各項元件拆回工廠檢修，當打開壓縮機後發現裡面由於有水份，造成壓縮機內部的各項機件均已經生鏽，包括活塞、氣缸、連桿、拉桿等均嚴重破壞，難以修復。由於此款壓縮機已經停產，維修料件無法取得，即便取得料件後仍需保固

照片一 壓縮機內部鏽蝕

一年，所以廠商變更維修契約，將原本的維修兩部往復式壓縮機改為更新一部螺旋式壓縮機(RC2)，其他維修項目不變。

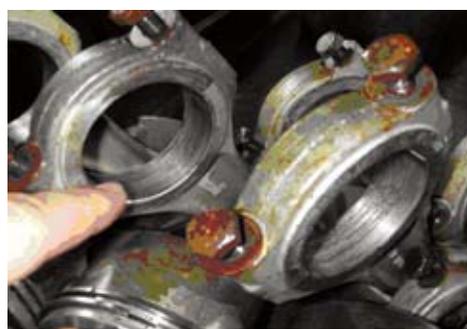
照片二 連桿鏽蝕

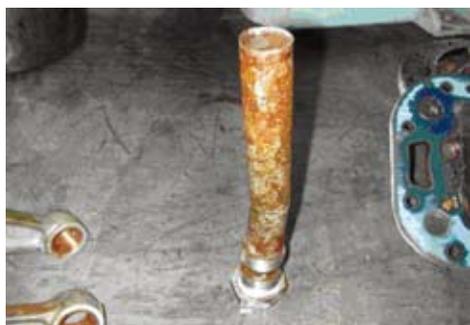
照片三 壓縮機內部零組件鏽蝕

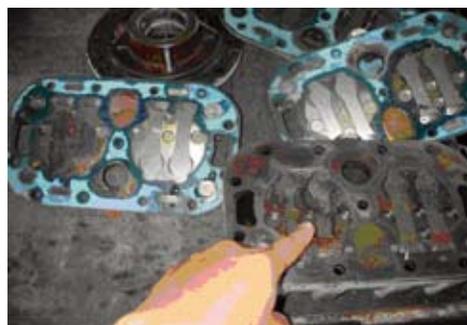
照片四 壓縮機缸頭鏽蝕
