## 從「高美燈塔」轉變而成的「台中港燈塔」

### 繼空軍清泉崗基地之後，而建造的七座巨型油庫

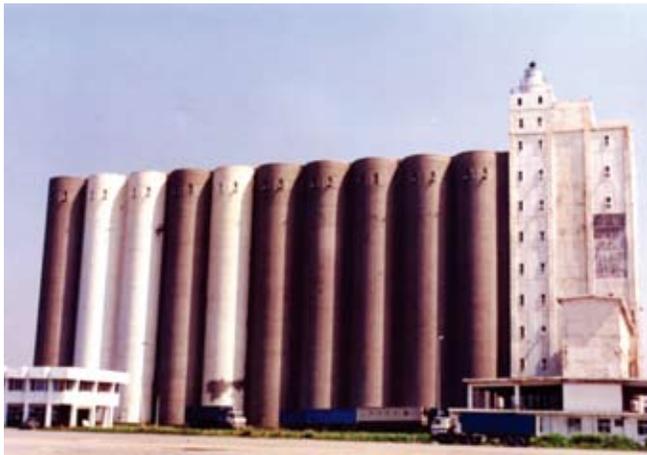
即東西向和南北向皆是78公尺長，且均有以防火磚砌造、高度2.5公尺的防溢堤(兼作圍牆)；油庫槽體直徑約28.4公尺，高約16公尺，槽體外環階梯有66級，鋼板厚度0.9-1.5公分，專供越戰期間美軍B52轟炸機及數種護航戰鬥機加油之需；此外，美國C-130力士型運輸機亦於不久後進駐台灣清泉崗機場，以支援對北越作戰之運補物資輜重，必要時亦可於本機場迫降B-52轟炸機。

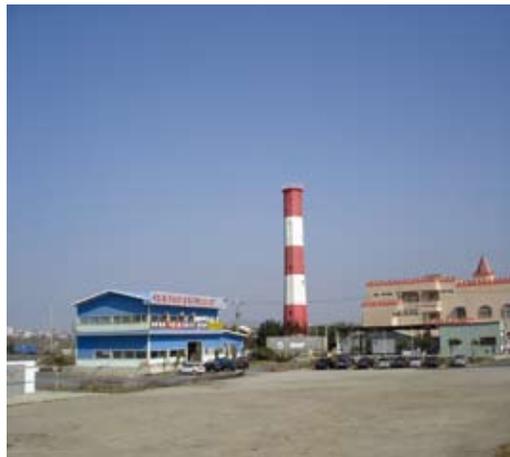
於民國56年5月1日啓用的高美燈塔，係一座呈八角形、髹以紅白色彩的建築，塔高34.4公尺，若包含燈器共有38.7公尺高，是全台灣唯一外觀呈紅、白相間橫狀條紋的燈塔；其燈具有150萬燭光，光程達16.2浬，每30秒轉動一周並連閃白光三次，其閃法標示於航海地圖並曾告示予全球的航運業界，故夜晚航行於大海的船員只要瞧見燈光呈此一閃示法的燈塔，當可確定是航行於由高美燈塔指引方位和航向的海域之上了。然而在越戰趨近尾聲，油庫不再儲存美機需用油料時，燈塔則因完成階段性任務而漸告功成身退，在適值我國展開十大建設、闢建台中港，並欲於台中港內設置照明用燈具之際，高美燈塔之燈具竟再受到官方和航運業界之青睞而另獲重用。民國71年，財政部宣告停用高美燈塔，拆卸的燈具轉而移置於台中港區內遠東倉儲庫房之頂樓，成爲照亮台中港西部海域的明燈。
