## 第 6 章 CCU 故障,氣缸如何注油

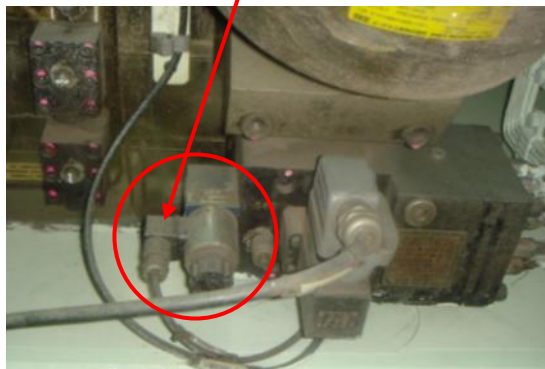
插入 ECU-A 或 B 之 MPC 的 J52 插座 拆下原本之電磁閥,裝上備用線的電磁閥

9. Remove the plug from the cylinder lubricator solenoid valve. Connect the plug on the ECU temporary backup cable for lubricator with the solenoid valve.

Connect the other end of the ECU temporary backup cable with the ECU A or B MPC board.

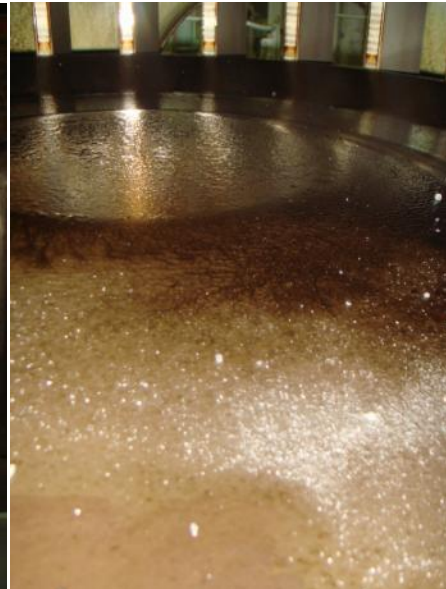
**Cut out 運轉後,活塞頂部很多油**

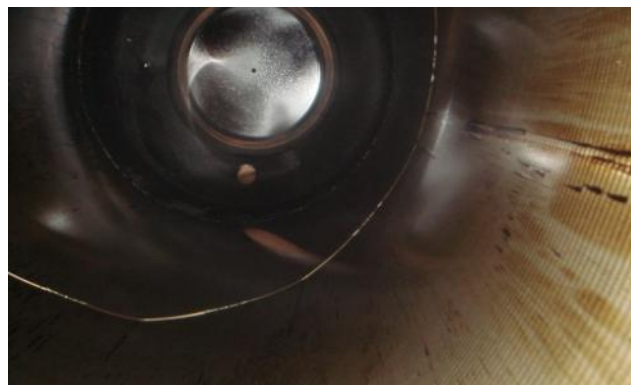
缸套及缸頭上,因活塞仍在運轉,被噴了很多油跡,汽缸油已減半,可能還是過多吧?

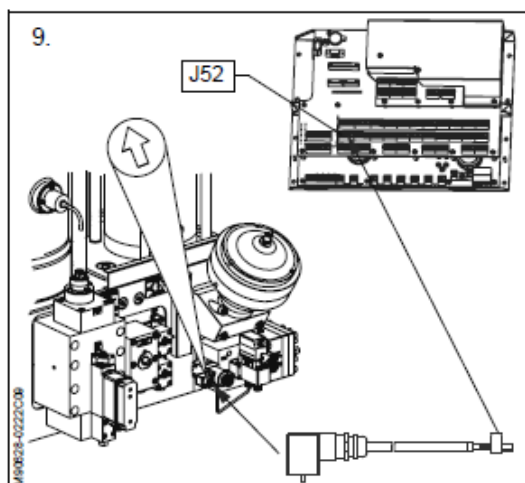
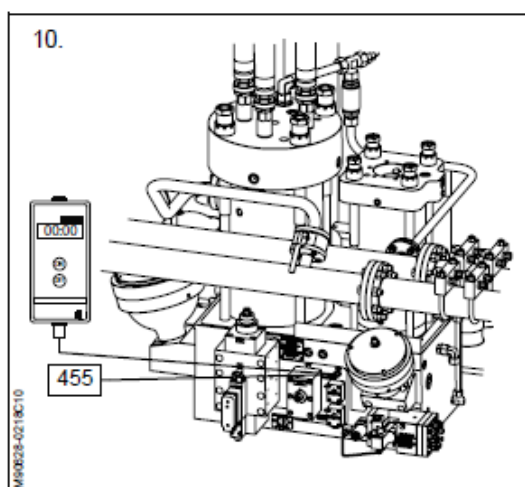
Mount a pressure gauge at "minimess" point No. 455. Check that the hydraulic cylinder unit is pressureless.

Check that valve 531 is closed.
