## 106 年度第 3 梯次船員適任性評估試題疑義結論

### 一、一等大管輪筆試測驗科目「維修保養與輔機」

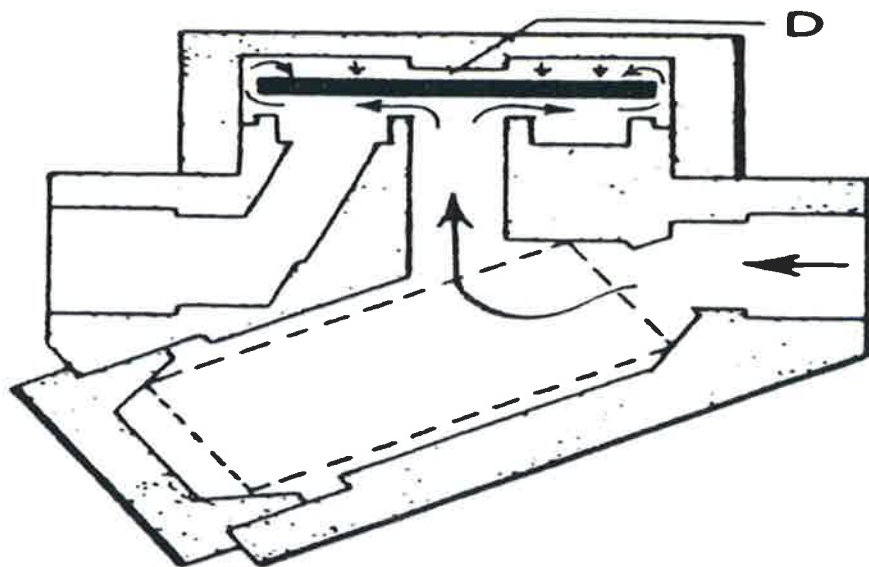
#### 第 29 題

題目：下列圖形顯示為熱力式祛水器(Thermodynamic traps)，圓盤 D 表示此時狀態為何？

- (A)此時蒸汽管路逐漸高溫，閥 D 將關閉 (B)此時蒸汽管路逐漸低溫，閥 D 將關閉 (C)此時蒸汽管路逐漸高溫，閥 D 將開啟 (D)此時蒸汽管路逐漸低溫，閥 D 將開啟

答案：A

- (一) 問題本身語意及圖示不清楚。  
(二) 答案 (C) 及 (D) 中之「開啟」二字意思不明。

結論：維持原答案。

理由：查該題題意無誤，答案 (C) 及 (D) 中之「開啟」應為開啓之誤植，並不影響考生正確作答。
