## 第 21 章 節熱器盤管破裂及堵管

Maker: ALFA LAVAL

Type: MISSION XW

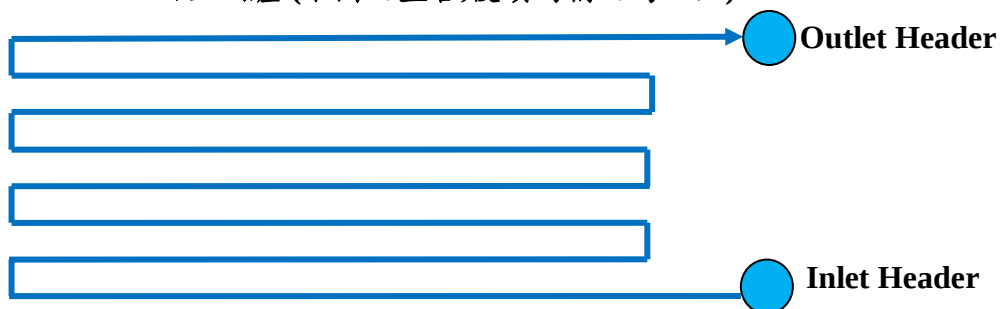
節熱器盤管及 Fin tube 排列如下: (船上無 Fin tube 排列圖,自行算出,僅供參考) 由上往下看↓,一組由 8 根 Fin tube 組成,爐水由 Inlet Header 進入盤管,再由 Outlet Header 回至鍋爐.(下圖之盤管,後續均稱之為一組)

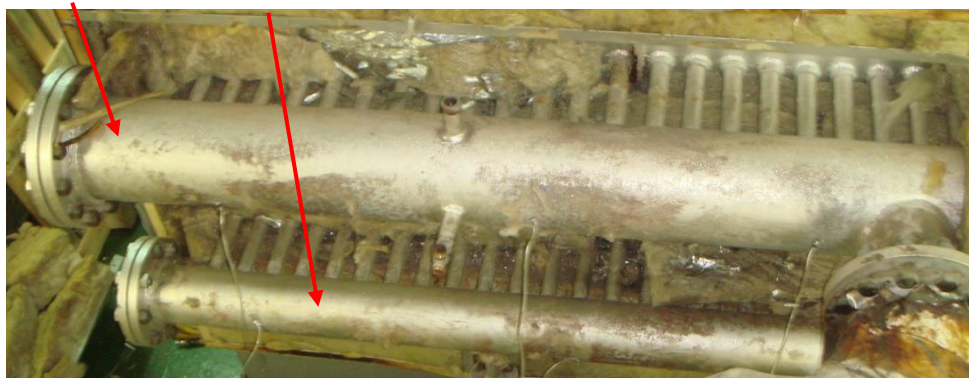
Outlet Header + Inlet Header 連接 42 組盤管,在主機排煙總管內,組成為節熱器
