## 第 4 章 電控主機 ACU 故障及 MPC 更換

### ACU (Aux. Control Unit)故障及 MPC 更換案例

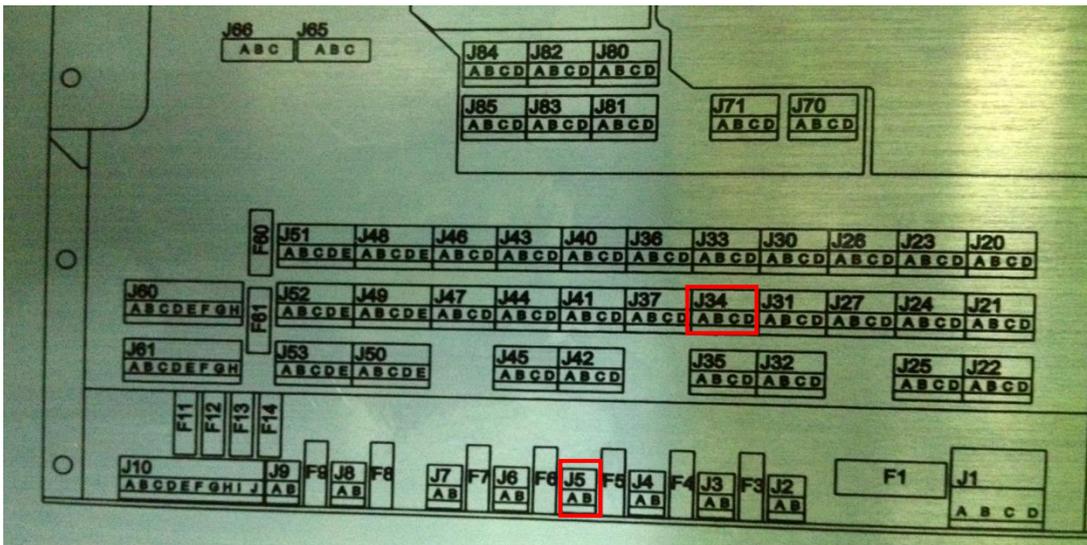
### 電路板接線位置圖

(4) 新型 Linear Feedback Sensor,在 ACU1-ACU3 控制箱內之接線位置如下:  
**J34 僅接 C 一條線,再將 A & B 兩接點短接在一起;J5 接 A & B 兩條線**

(5) 改用 Position Transmitter(舊型)後,在 ACU1-ACU3 控制箱內之接線位置 J34 的接線需改裝,如有同型 Plug,可先如左下圖裝好,到時插上即可,接線盒接法請看(6)J34 的 A & B 仍是短接,B 接藍 1, C 接藍 3, D 接白 4; J34 & J5 整個 Plug 拔除,放在旁邊不用
