## 第 40 章 發電機燃油高壓油泵損壞原因及探討

## 發電機高壓油泵損壞原因補充說明

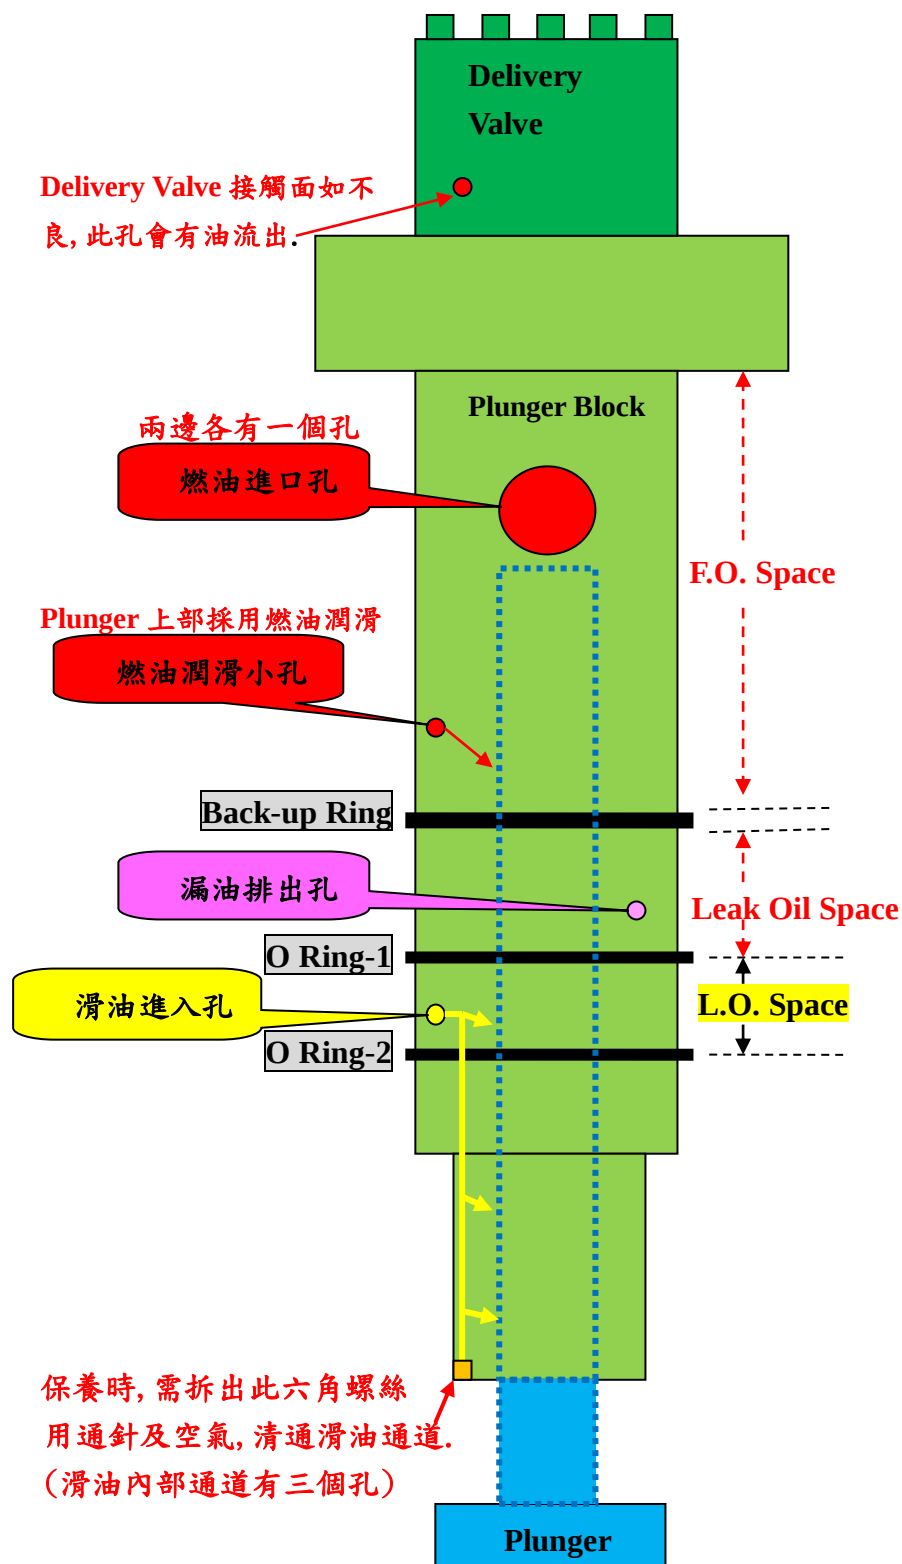
本型船高壓油泵,不斷出現 Plunger Block (Barrel) & Plunger 嚴重磨損、高壓油泵 Stick、滑油流失、滑油被污染、滑油淨油機加熱器堵塞等等問題,經檢查、判斷及分析後,報告如下:(後續所有說明請參考下圖)

一. Plunger Block 外殼有 3 道 Ring 功能如下:

1. 第一道 Back-up Ring 阻擋住上部漏下來的燃油.
2. Back-up Ring & O Ring-1 之間的 Leak oil space, 有一小孔(漏油排出口), 內部的 Plunger 如有磨損, 滲漏的燃油, 會由此孔流出來.
3. O Ring-1 用來隔離 Leak oil space 及 L.O space 這兩個空間.
4. O Ring-1 & O Ring-2 之間的 L.O space, 有一滑油進入孔, 在 Block 內部有 3 個出口, 滑油在凹槽內, 環繞在 Plunger 四周給予潤滑.
5. O Ring-2 用來防止 L.O Space 洩漏, 如有洩漏, 滑油壓力不足, 將導致 Block & Plunger 潤滑不足而磨損.
